AREA MARINA PROTETTA PARCO SOMMERSO DI GAIOLA

Progetto URCHIN “Underwater Research Coralligenous Habitat In Naples”

Relazione sullo stato della biocenosi a Coralligeno della Città di Napoli

Anno 2025

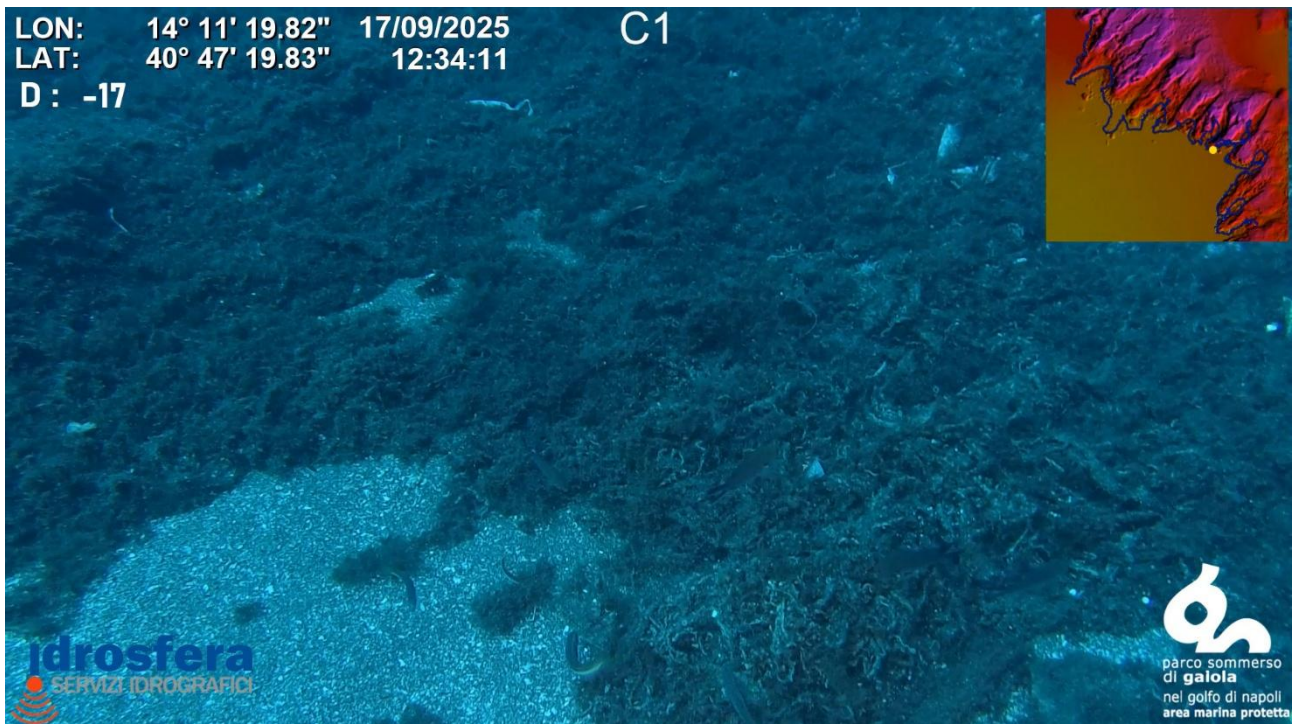
Fig. 11 Chiazza di MARF colonizzata da feltro di macroalghe filamentose

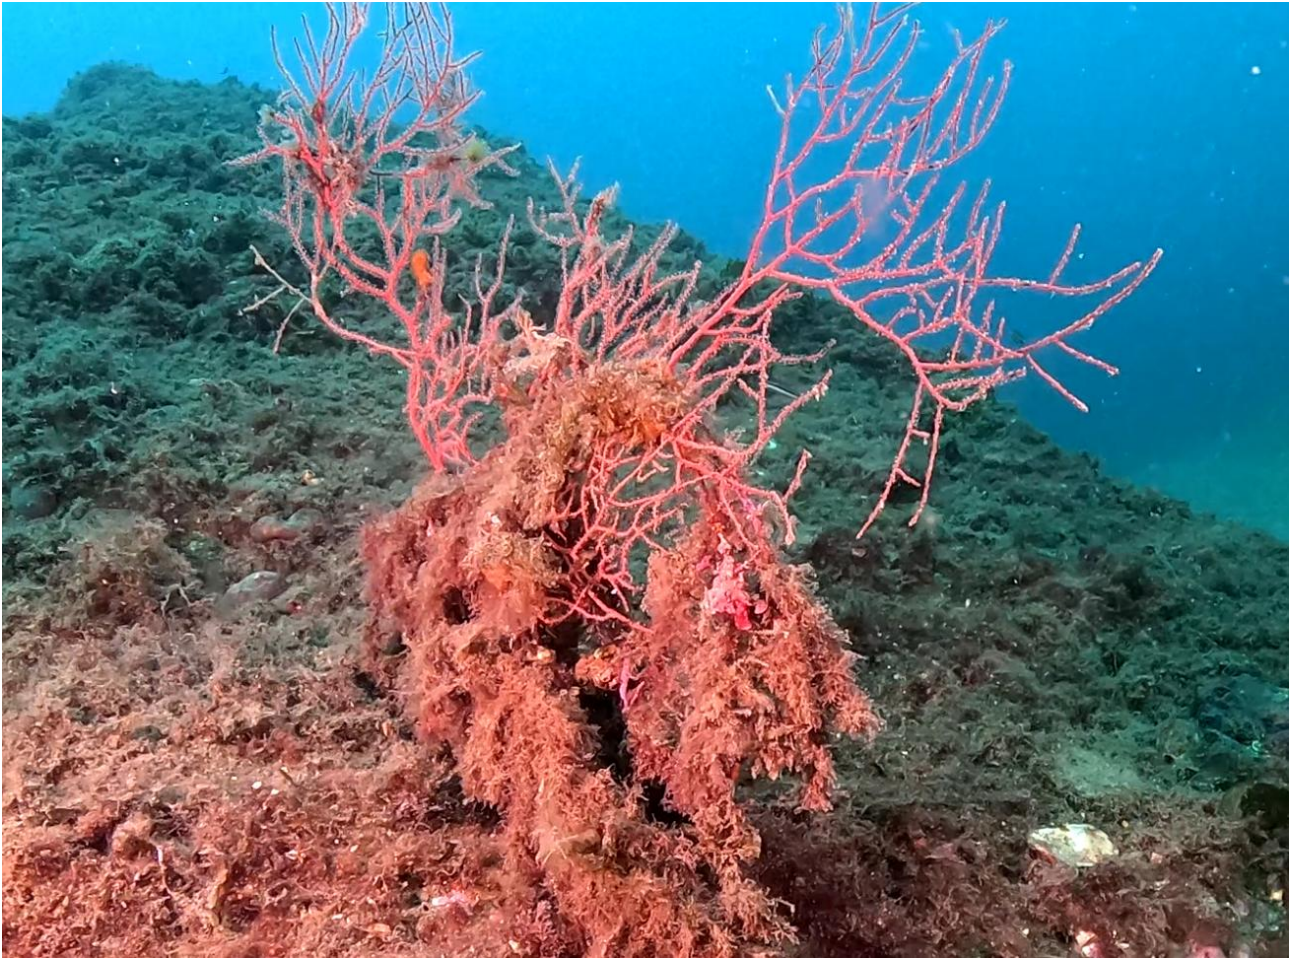
Fig. 12 Esempio di *Leptogorgia sarmentosa* avvolta da salviette monouso, derivanti dagli scarichi fognari.

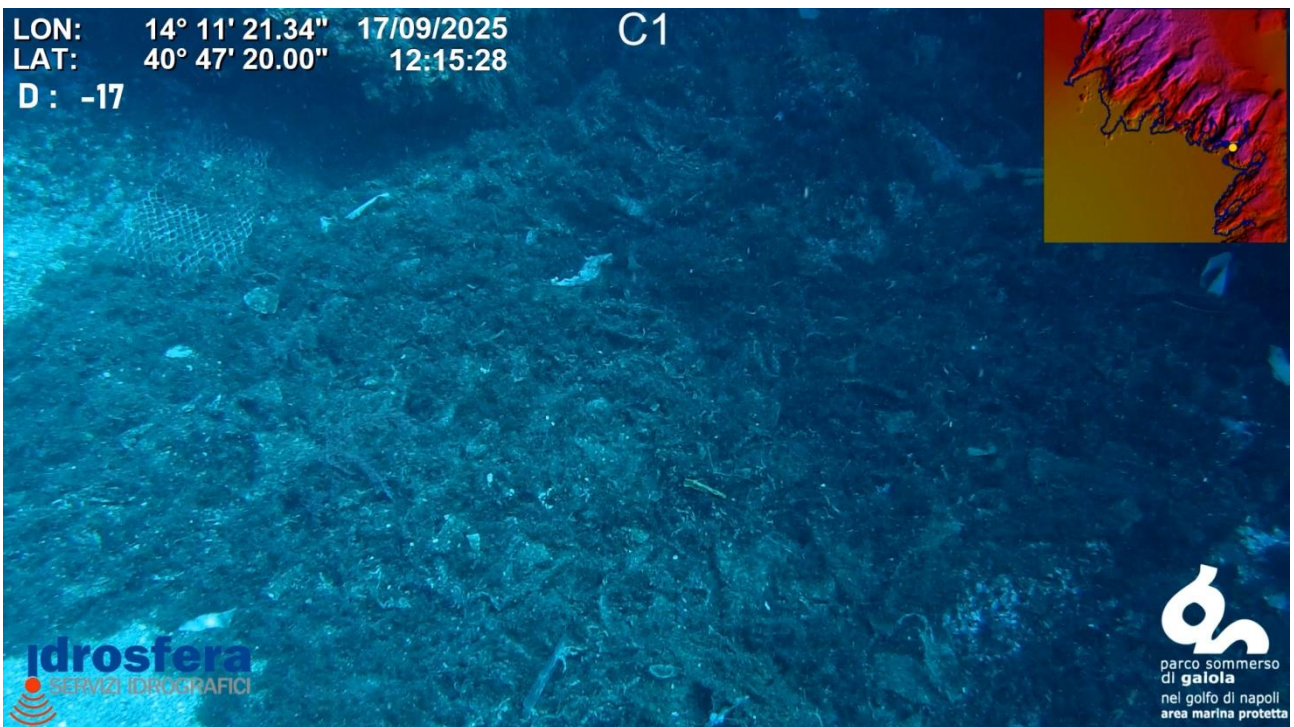
Fig. 13 Accumuli di MARF misti a rete tra i canyon della Cavallara

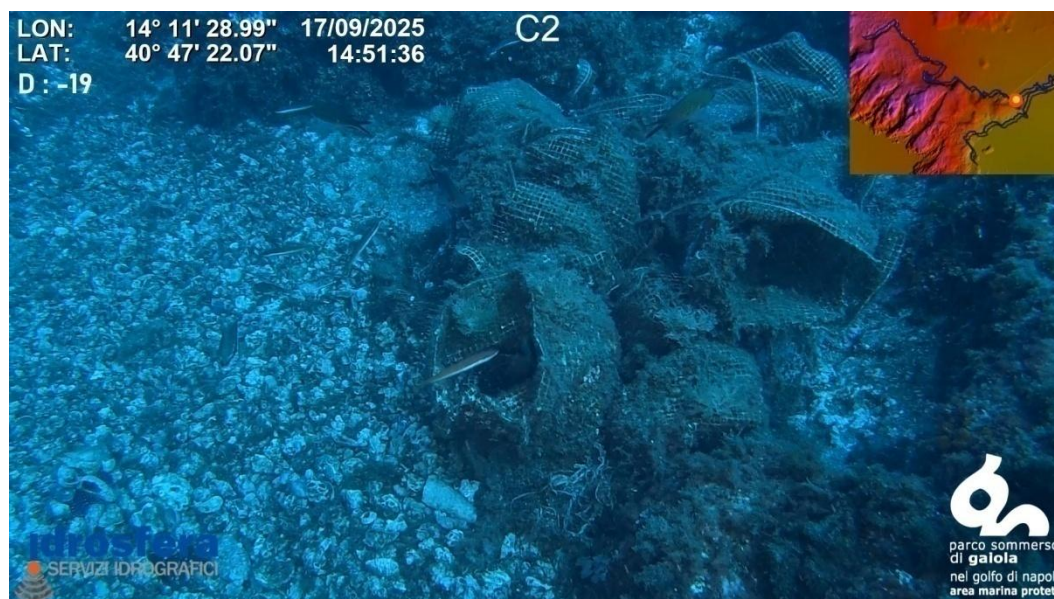
Fig. 15 Accumulo di nasse abbandonate

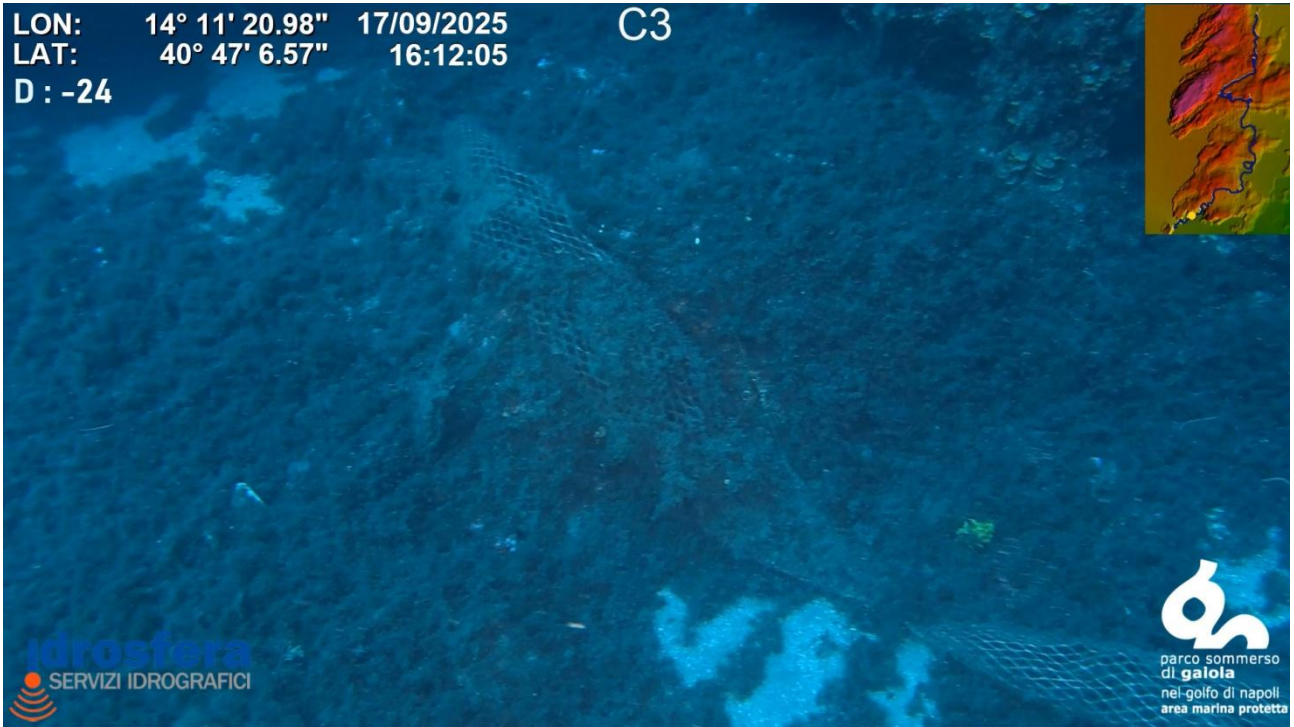
Fig. 17 Reste miste a MARF sul tracciato C3

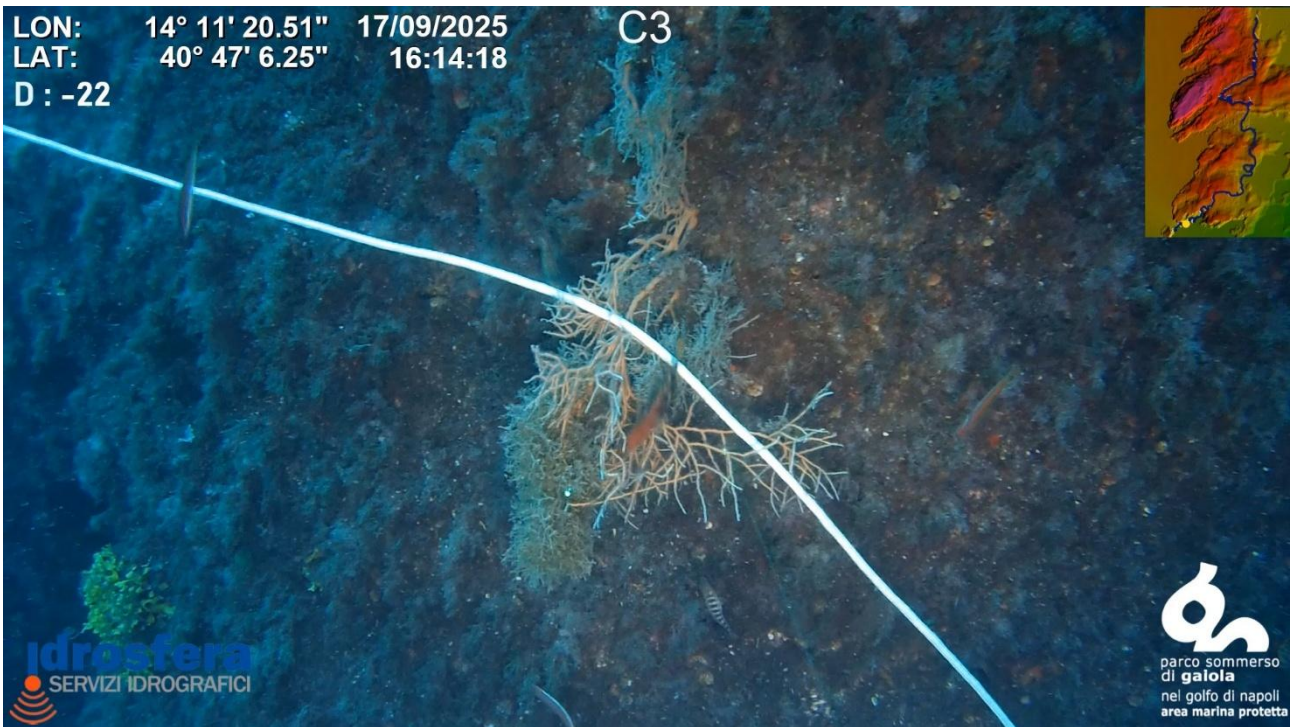
Fig. 18 Cordata di nasse poggiata su Leptogorgia

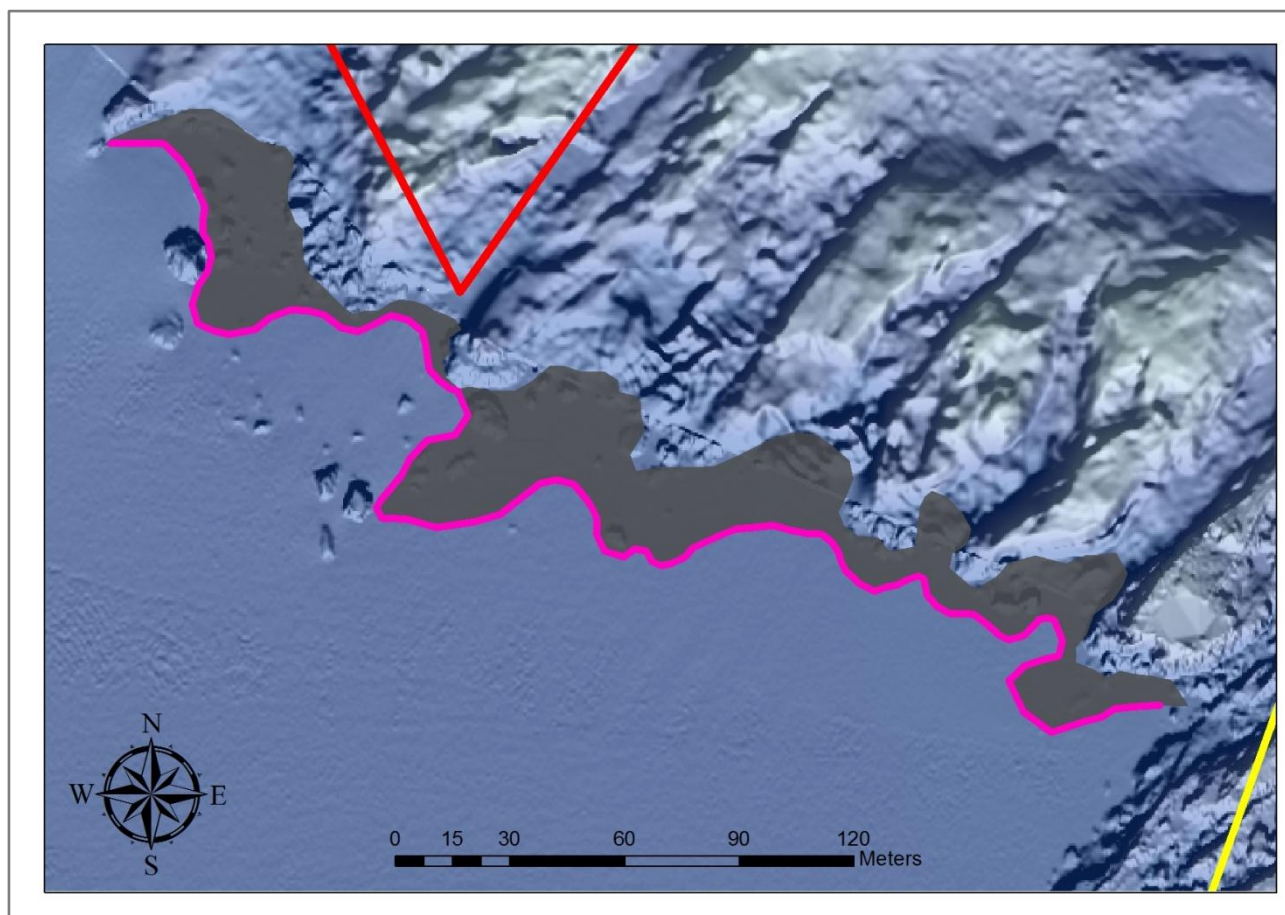
È stato così rilevato che l'accumulo di MARF si estende in maniera quasi continua lungo il settore occidentale del banco roccioso per una lunghezza di circa 450m con una larghezza che varia dai 5 ai 50m, incuneandosi all'interno dei canyon, e andando a ricoprire una superficie stimata di circa **7.000 m²**.

Fig. 22 Rilievo dell'estensione del ricoprimento di MARF sul settore occidentale del Banco della Cavallara

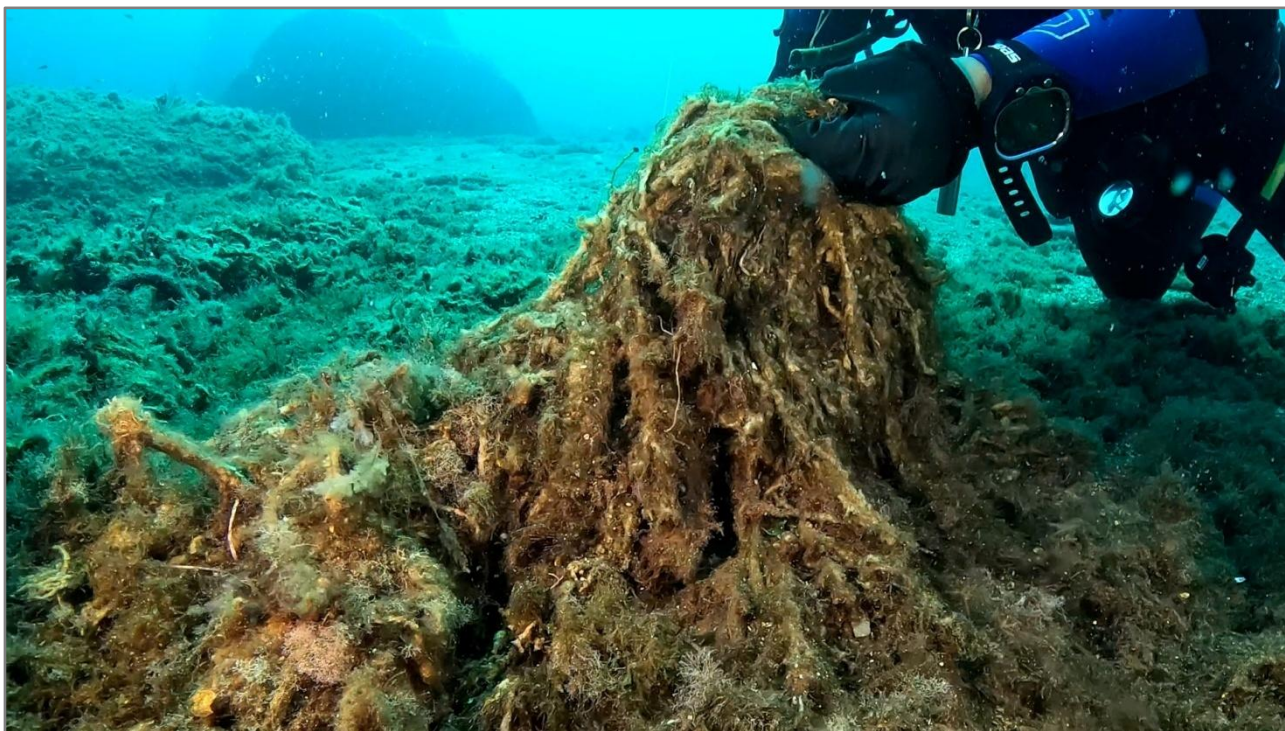
Fig. 24 L'operatore sub solleva la massa di MARF ammazzata ai piedi della parete rocciosa

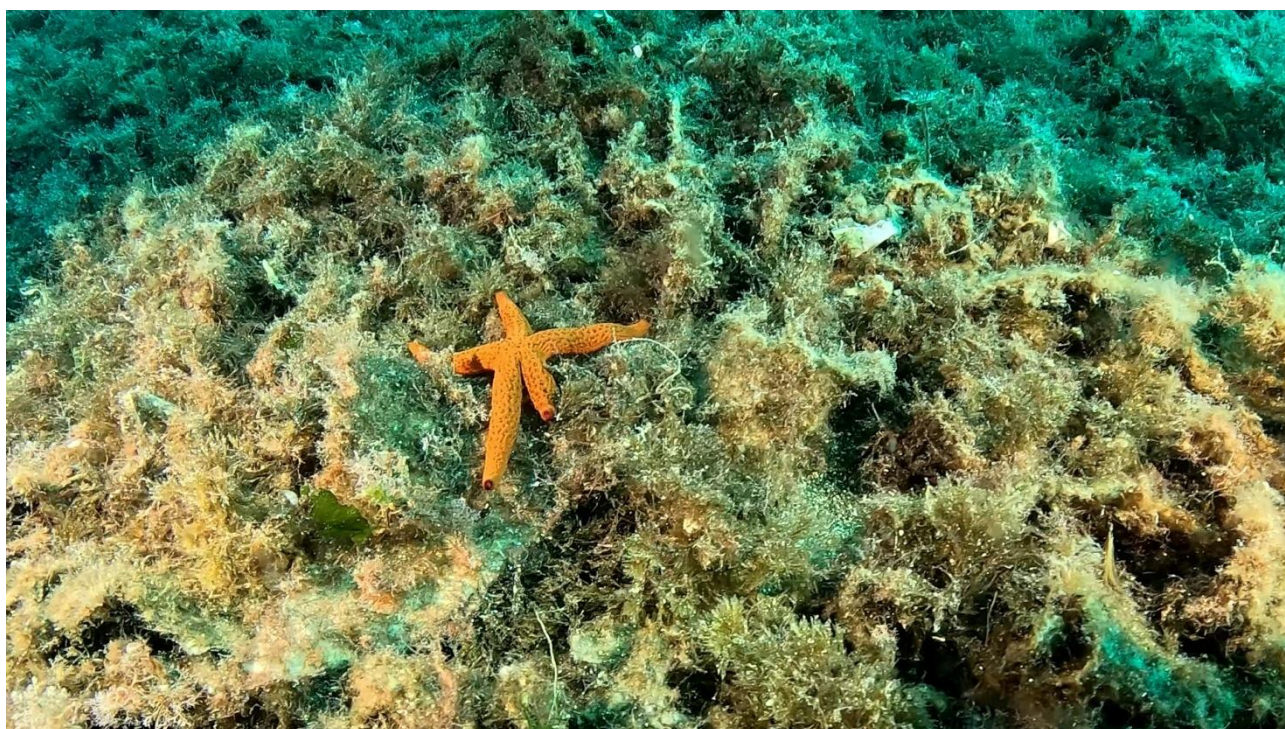
Questi enormi accumuli di MARF fungono poi essi stessi da trappole per rifiuti di altro genere e origine, quali resti, cordame, bottiglie di plastica, ecc..., oltre che da trappole per organismi vagili del benthos quali echinodermi, crostacei e gasteropodi (Fig. 25).

Fig. 25 Una stella marina (*Echinaster sepositus*) annaspa su una massa di MARF

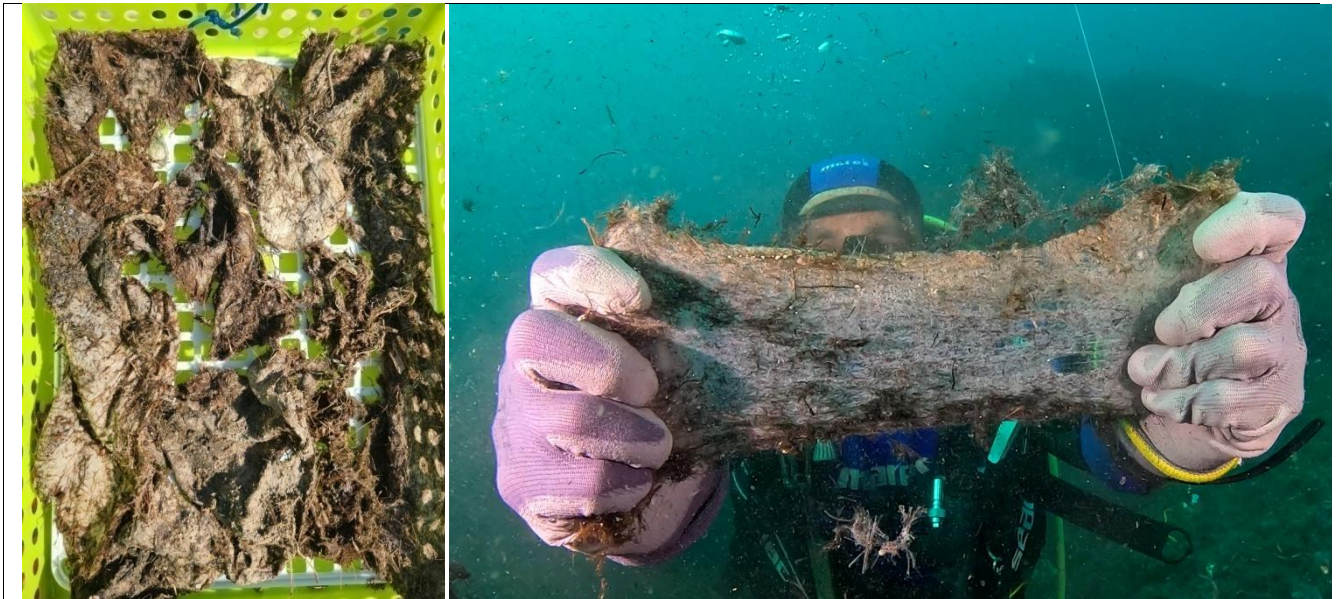
Durante i survey con operatore sub sono stati raccolti anche alcuni campioni di MARF che hanno confermato la composizione base caratterizzata da masse di salviette monouso in TNT epifitate (Fig. 26).

Fig. 26 Campioni di Marf prelevati sul fondo della Cavallara

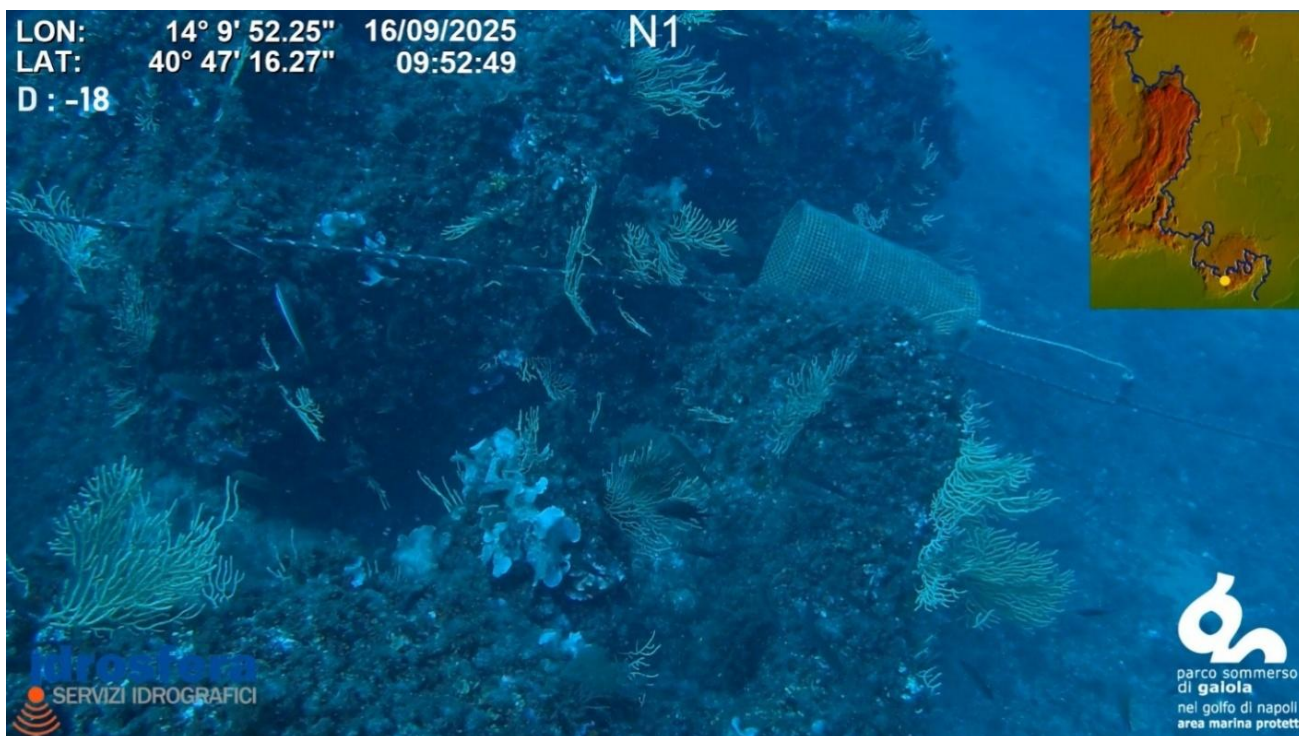
Fig. 29 Cordate di nasse su Facies ad *Eunicella cavolinii*

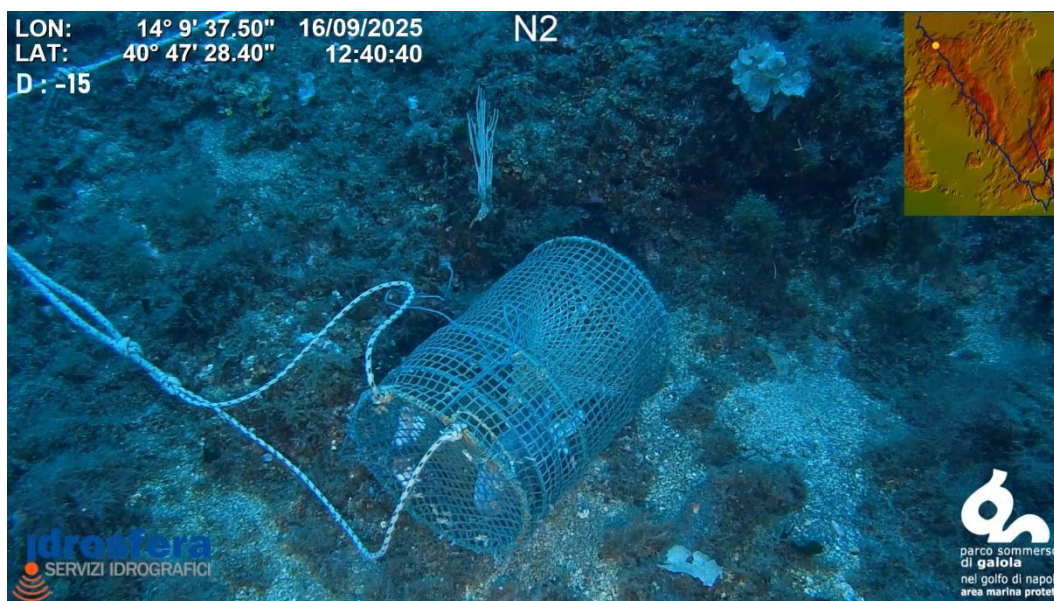
È evidente anche l'effetto falce delle cordate di nasse sugli organismi a portamento eretto arborecente, che si riscontrano solo nelle spaccate e pareti ridossate dove le cordate penetrano più difficilmente.

Fig. 31 Cordate di nasse distese sulla parte superiore del banco dove sono rimasti solo rari esemplari di *Eunicella singularis*

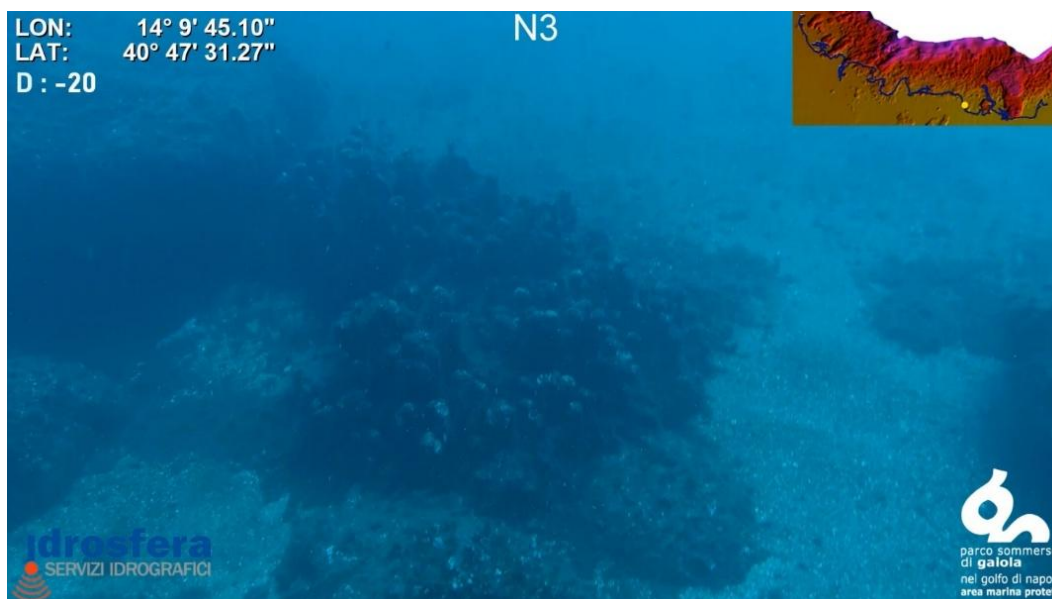
Fig. 33 Rete abbandonata tra i massi di franata ai piedi della falesia

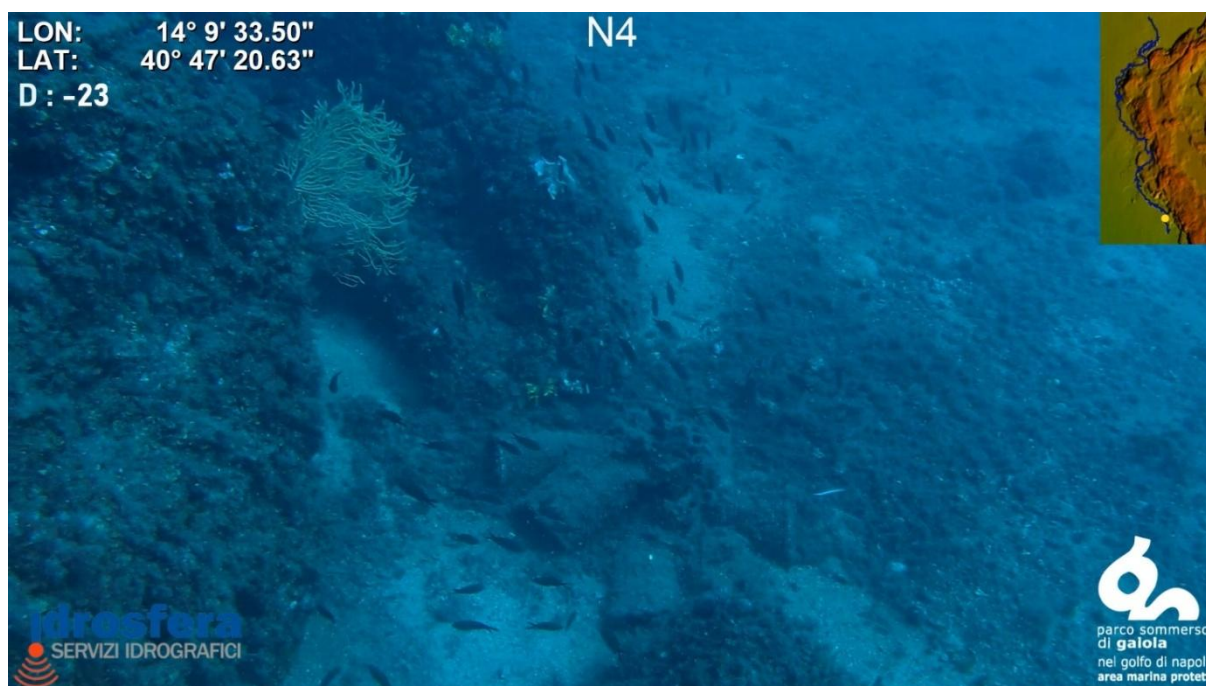
Fig. 35 Gruppo di nasse abbandonate

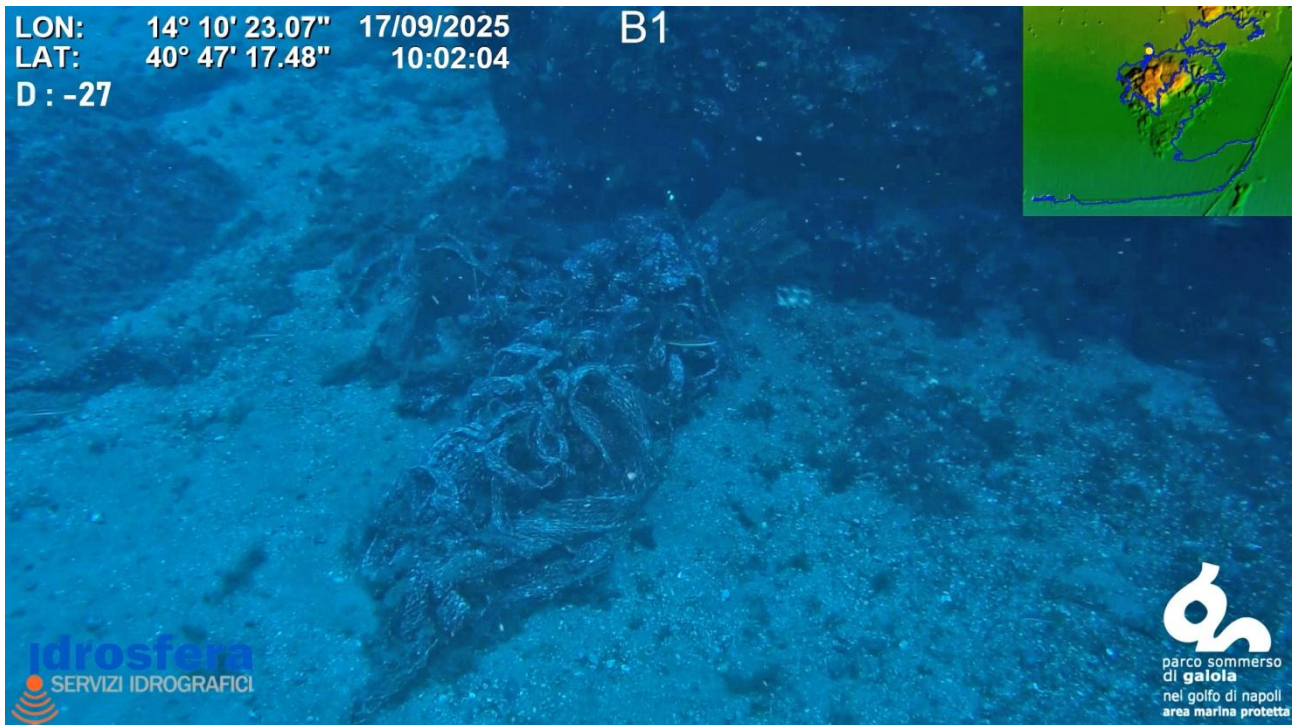
Fig. 41 Ammassi di reste ai piedi delle pareti rocciose della secca

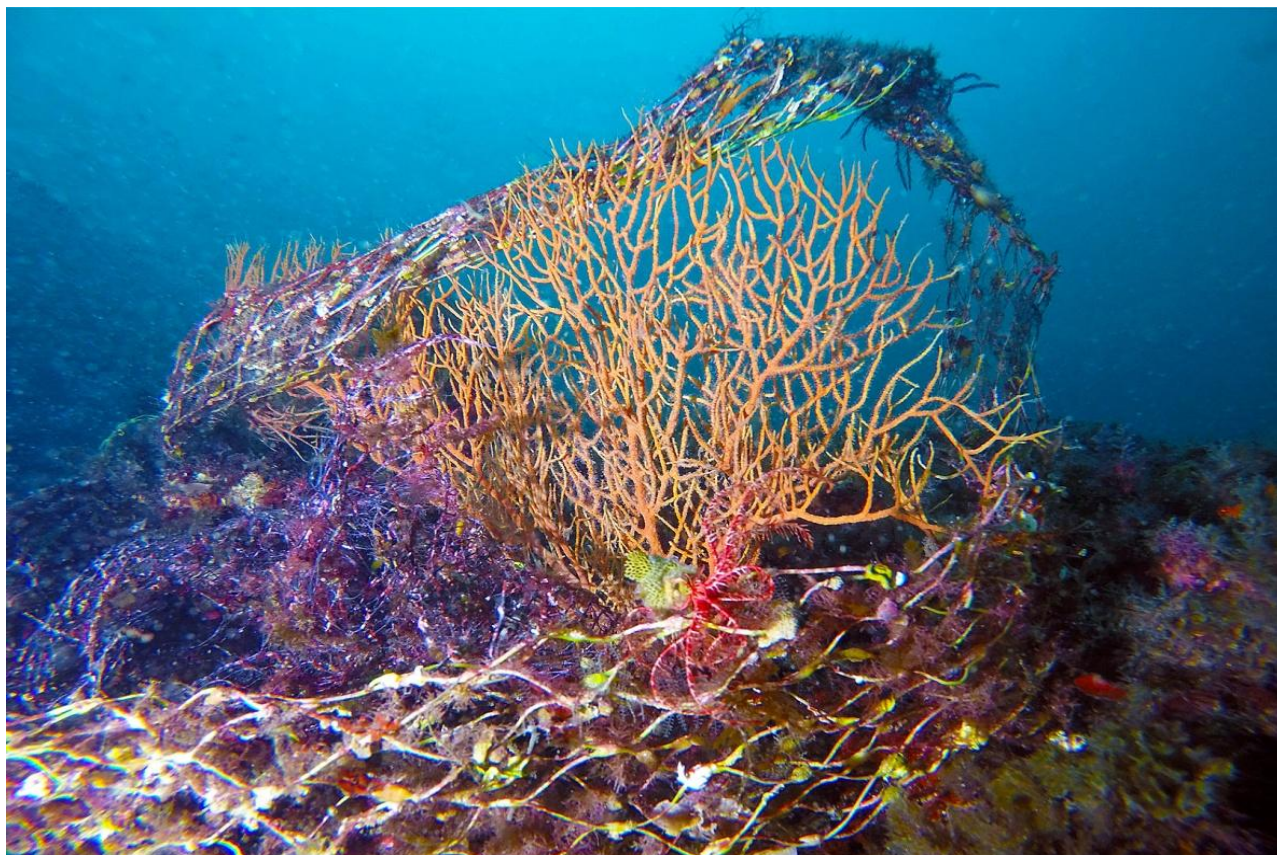
Fig. 42 Leptogorgia avviluppata da retino in polipropilene per mitilicoltura

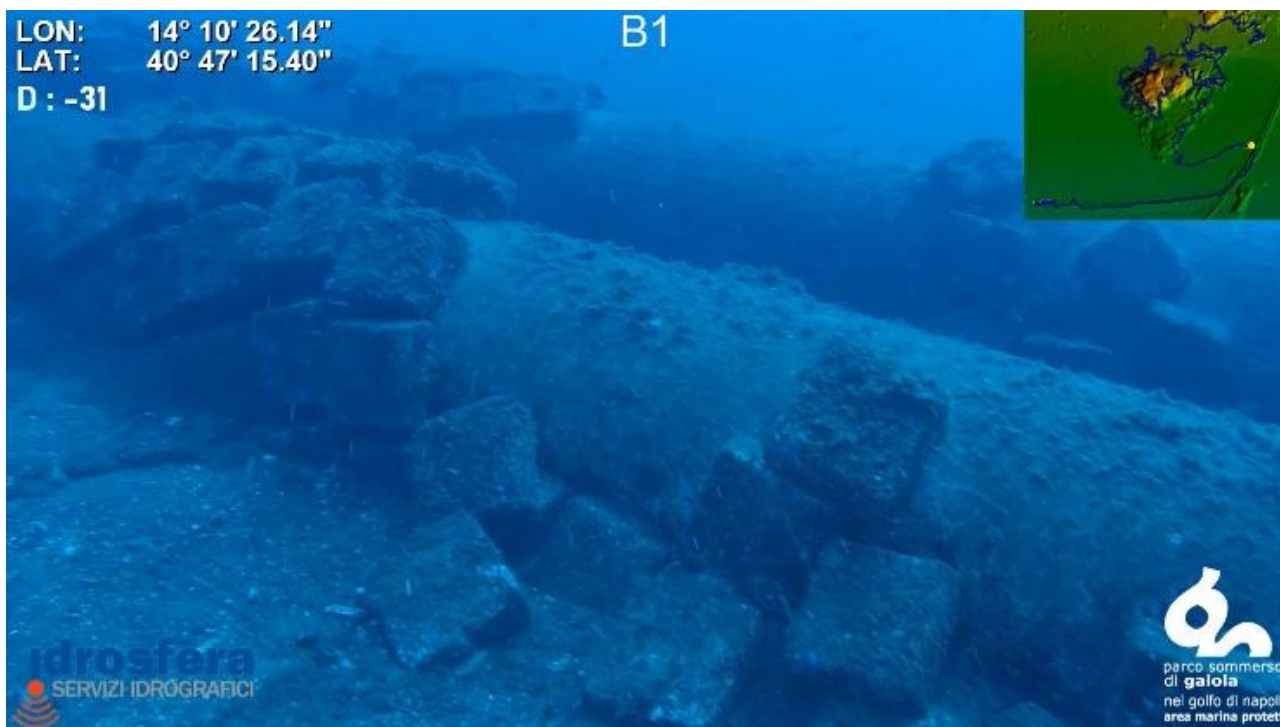
Inoltre dall'ispezione ROV si nota che la parte terminale delle condotte è tronca e manca il raccordo con la testa a T che dovrebbe dividere e smorzare il flusso dello scarico.

Fig. 43 Condotta di scarico fognario sfociante nei pressi della Secca della Badessa con cuscini in calcestruzzo disgregati

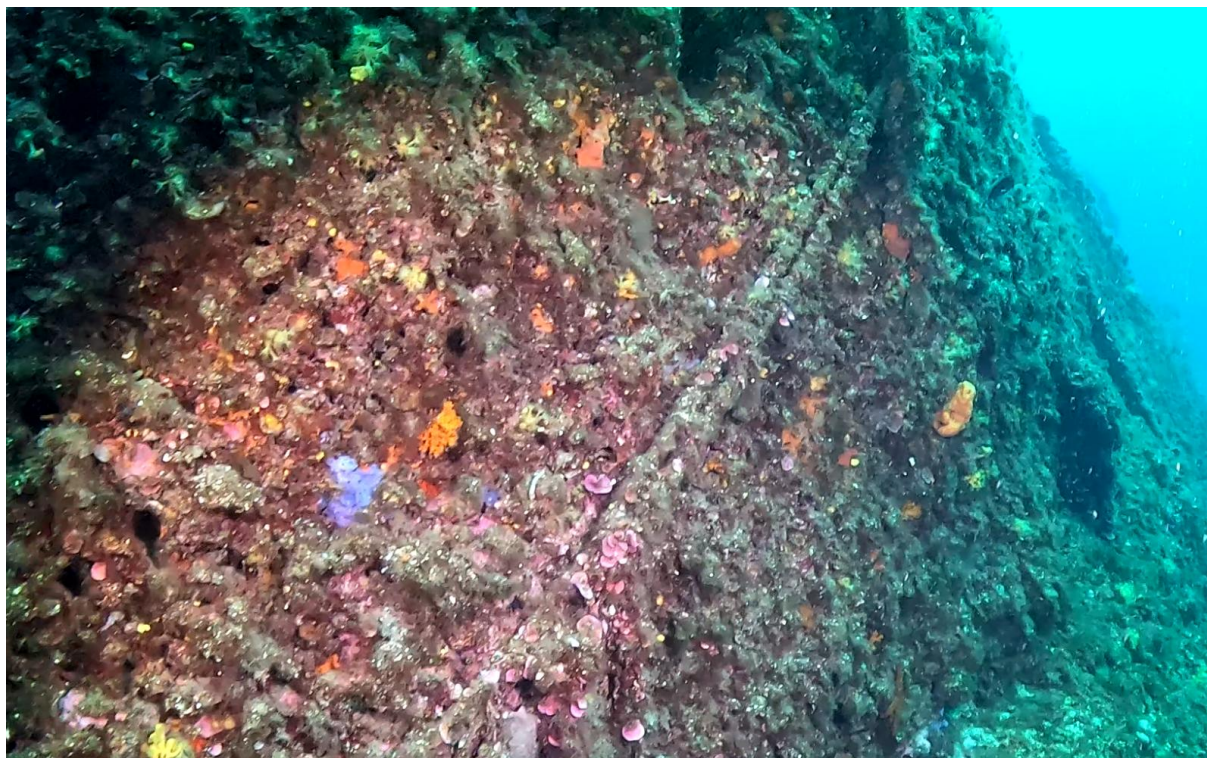
Fig. 45 Rete molto concrezionata sul versante sud del transetto B2

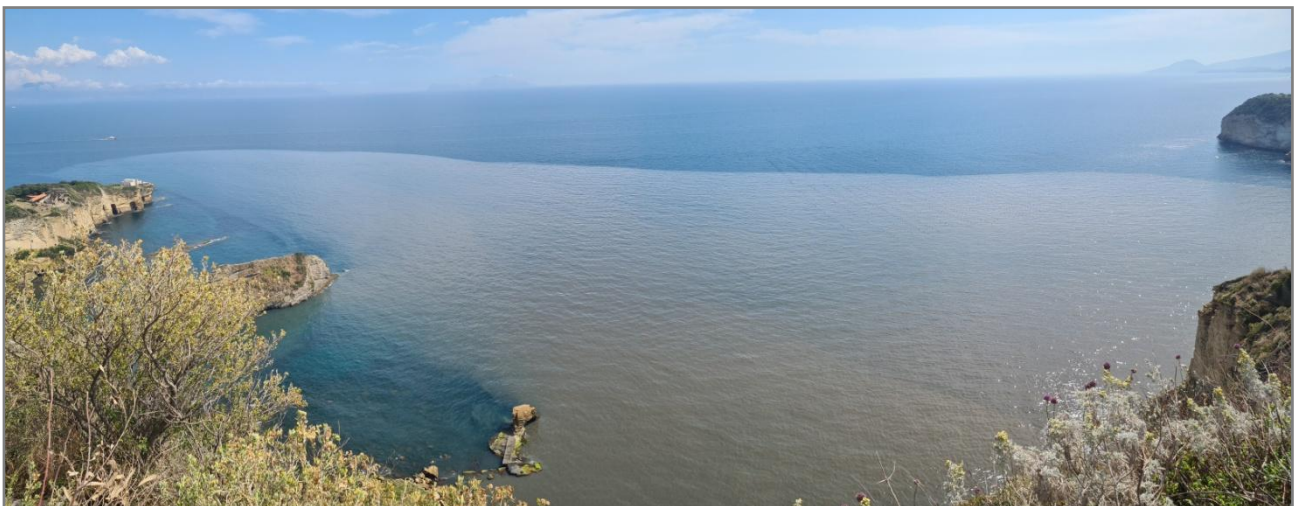
Fig. 54 Un'immagine tipica della fuoriuscita di acque reflue dallo scolmatatoio di cala Badessa con l'evidente plume che si espande verso Est invadendo l'intera Area Marina Protetta

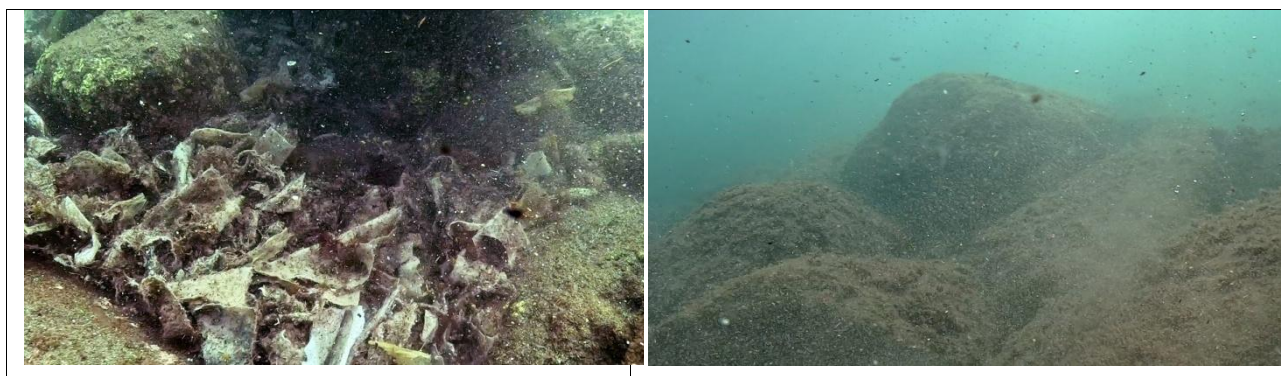
Durante il campionamento nella località Cala Badessa (interna alla ZSC Gaiola-Nisida) sono stati osservati diversi elementi di degrado ambientale: accumulo di rifiuti sui fondali (plastica, assorbenti igienici, salviettine in tessuto-non tessuto e altri materiali non biodegradabili di uso domestico (Fig. 62 a); presenza di particolato fine (silt) sia depositato sul fondo sia in sospensione nella colonna d'acqua, proliferazione di alghe filamentose sulle rocce e ridotta trasparenza dell'acqua (Fig. 62 b).

Fig. 62 Cala badessa: a) Depositi di rifiuti fognari superficiali; b) silt in sospensione e depositato sul substrato roccioso

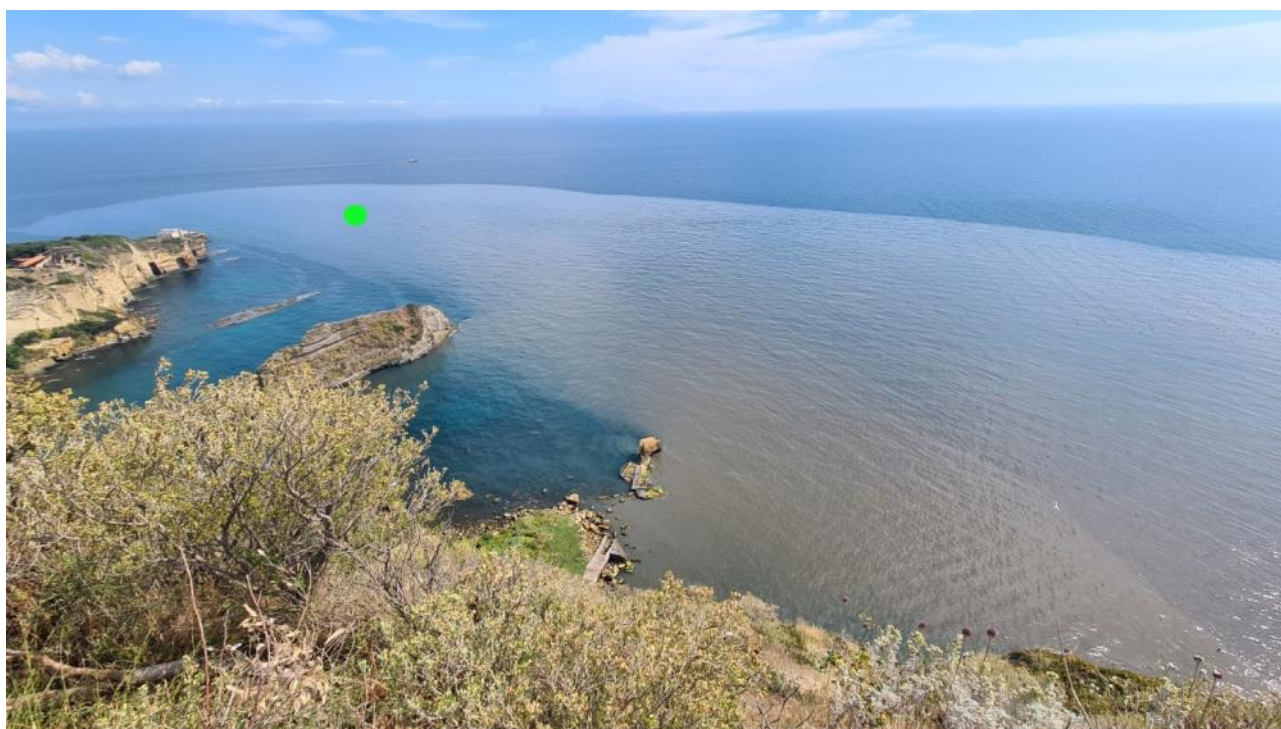
Fig. 68 Plume di acque reflue in uscita dal Bypass fognario dallo scarico di Cala Badessa (29 Maggio 2025) con ubicazione della stazione di reimpianto Est-Trentaremi

E' evidente che tale scarico fognario di troppopieno rappresenta un grave fattore limitante per la ricrescita e ripristino del posidonieto in tutto il braccio di mare che va dalle isole della Gaiola a l'isola di Nisida, rientrando in larga parte nella Zona Speciale di Conservazione "Fondali marini di Gaiola-Nisida", che annovera tra gli habitat tutelati proprio l'habitat prioritario 1120* costituito dalle praterie di *Posidonia oceanica*, per il quale la direttiva Habitat (92/43/CEE) obbliga gli stati membri ad adottare tutte le misure per evitarne il degrado ed assicurarne il ripristino.
