AREA MARINA PROTETTA PARCO SOMMERSO DI GAIOLA

Progetto URCHIN “Underwater Research Coralligenous Habitat In Naples”

Relazione sullo stato della biocenosi a Coralligeno della Città di Napoli

Anno 2025

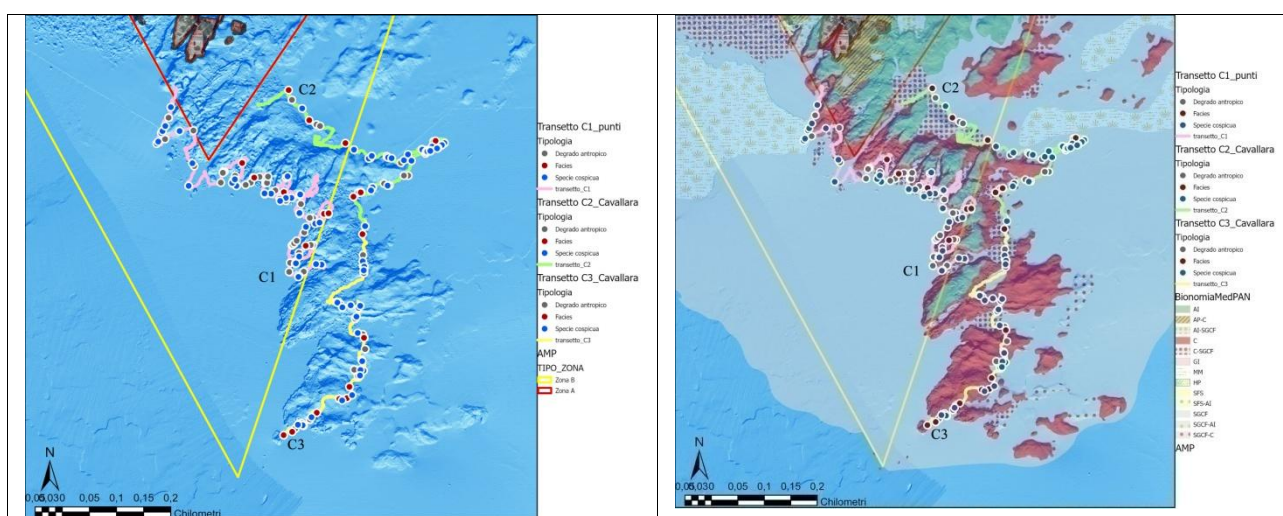
L'area è caratterizzata da profondi canyon trasversali al suo sviluppo costa largo con maggiore acclività sul margine esposto ad ovest ed una profondità variabile dai 6 ai 25m. Dal punto di vista bionomico l'area è fortemente caratterizzata da presenza di biocenosi coralligena, più o meno strutturata a seconda della profondità, acclività ed esposizione delle pareti rocciose. (Fig. 9)

Fig. 9 Mappa Geomorfologica a Bionomica del banco della Cavallara con tracciati ROV e target principali

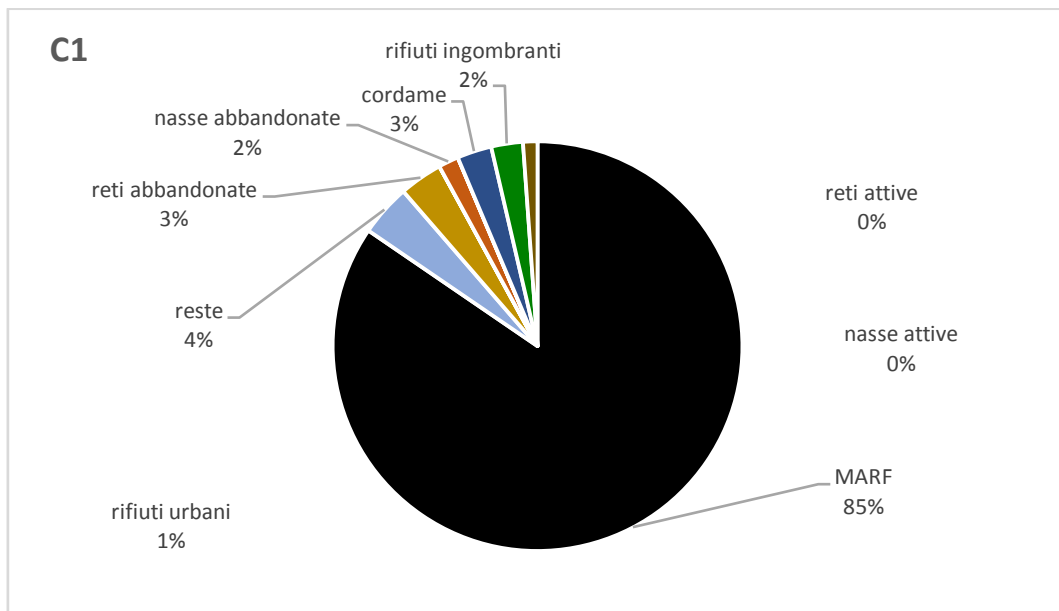
La durata totale del transetto è stata di 2 ore, 26 minuti e 24 secondi. Dal Grafico in Fig. 8 si può notare come qui spicca in maniera assoluta e allarmante la presenza di porzioni di fondale di cospicue estensioni caratterizzate da **Masse Aggregate di Rifiuti Fognari MARF**. Molte di queste sono ammassate alla base del margine ovest della secca e si estendono sul fondo a perdita d'occhio. Altre si insinuano tra le rocce all'interno dei canyon sottomarini.

Le distese di MARF hanno un effetto coprente anche su altre tipologie di rifiuti come reste, rifiuti urbani, che quindi risultano probabilmente sottostimati perché inglobati nel MARF. Tra gli altri elementi di degrado visibili sicuramente si denota presenza di reste abbandonate e ancora qualche nassa abbandonata molto concrezionata e brandelli di reti. Non sono stati riscontrati su tutta la lunghezza del transetto attrezzi da pesca attivi in quanto nell'area è vietata la pesca.

Fig. 10 Grafico delle percentuali relative in estensione lineare delle tipologie di degrado riscontrate su C1

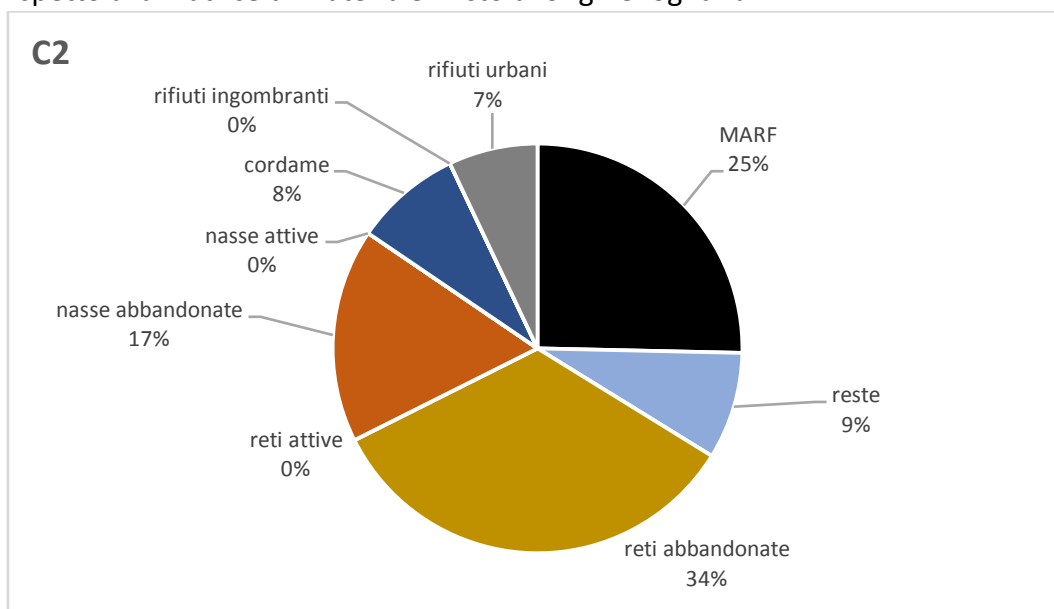
C2 - Il transetto C2 percorre il versante Ovest del Banco, per una lunghezza totale di 1784.85 m. La profondità del tragitto ROV varia tra gli 8 m e i 23 m, in un'area caratterizzata da biocenosi fotofila (AI) nelle aree superficiali e Coralligeno (C) nelle fasce più profonde, anche se qui la minor acclività del substrato e l'esposizione a sud-est non consente la formazione di un coralligeno più strutturato come sulle pareti del versante ovest. Solo 1/3 circa del tracciato si snoda all'interno del perimetro dell'AMP mentre il resto, nella parte più a nord è fuori Parco (Fig. 9). La durata totale del transetto è stata di circa 1 ora e sono stati rilevati 47 punti notevoli. Di questi, 16 sono punti in cui è stato osservato del degrado antropico. Dal Grafico seguente (Fig. 14) si nota come gli elementi di degrado in quest'area siano quantitativamente nettamente inferiori rispetto al versante ovest e di diversa natura. Trattasi essenzialmente di rifiuti urbani e piccoli accumuli di nasse abbandonate e brandelli di reti molto vecchie. Sulla parte terminale del transetto sono state rilevate chiazze di MARF, di consistenza meno densa rispetto a quelle del versante ovest, dove la componente algale prevale rispetto alla matrice di materiale misto di origine fognaria.

Fig. 14 Grafico delle percentuali relative delle diverse tipologie di degrado riscontrati su C2

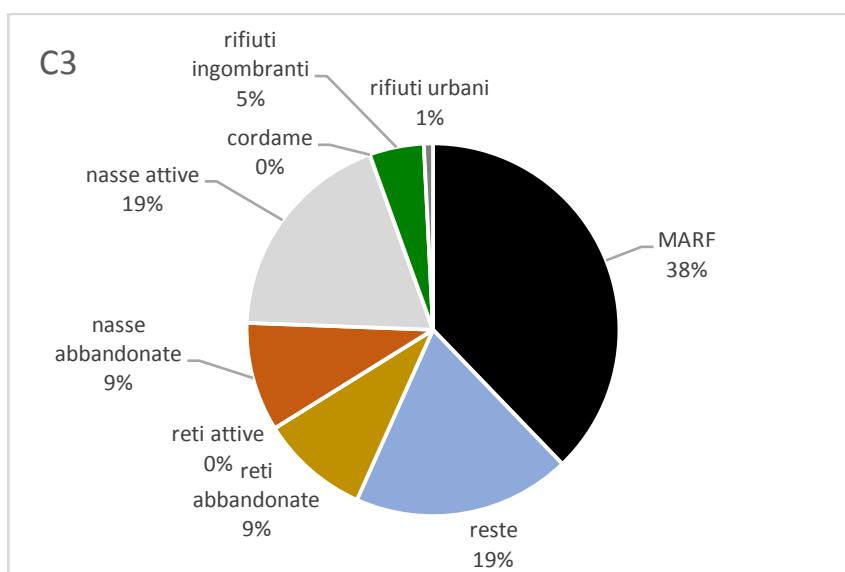
Dal Grafico in Fig. 16 si nota come in quest'area l'impatto da MARF resta dominante rispetto alle altre tipologie con quasi il 40%. Si è riscontrata anche qui presenza di rifiuti da mitilicoltura, le reste, in 4 punti differenti, nasse, sia attive che non, e reti abbandonate. Da segnalare che proprio in quest'area a maggio 2025 nell'ambito del progetto GhostNet su segnalazione del Parco è stata rimossa una rete di grandi dimensioni che copriva gran parte del versante settentrionale dall'area più profonda della secca. Si ricorda che questa porzione di secca è interamente fuori dal Parco e quindi le nasse attive rilevate (19%) sono legali.

Fig. 16 Grafico delle percentuali relative delle diverse tipologie di degrado riscontrati su C3

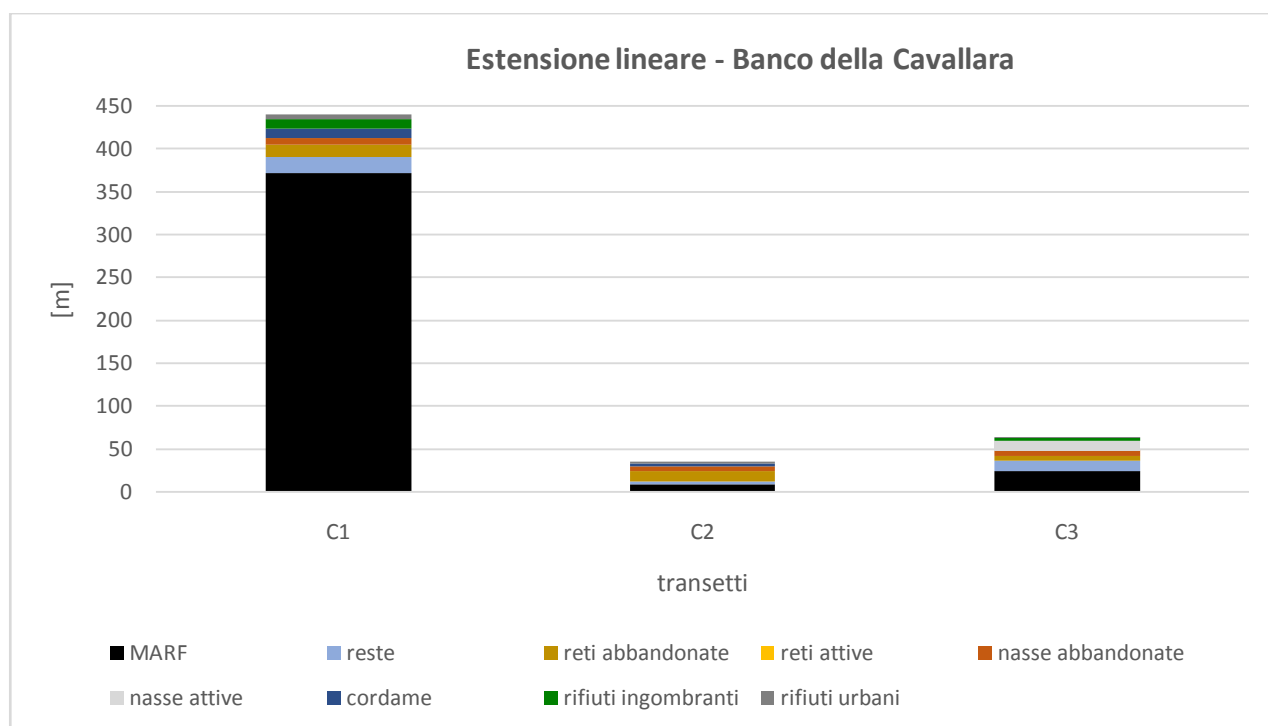
Come si nota dai grafici di raffronto di seguito riportati (Fig. 19 - 20) spicca sul Banco della Cavallara l'enorme presenza di rifiuti di origine fognaria (MARF) che caratterizza il tracciato C1 sul versante ovest. È evidente che le pareti rocciose sommerse della secca fanno da diga agli sversamenti provenienti dagli scarichi di troppopieno del Collettore ASA presenti a poca distanza a Cala Badessa (Fig. 5), provocando l'accumulo di queste grandi masse di rifiuti alle pendici del banco e all'interno dei canyon sottomarini.

Gli attrezzi da pesca, abbandonati e non, sono stati trovati più frequentemente nei transetti C2 e C3, in quanto parzialmente e totalmente esterni ai confini del Parco e quindi frequentati quotidianamente dai pescatori. Anche l'elevata presenza di reste lungo i transetti C1 e C3 è da relazionarsi alla maggior esposizione di questi versanti all'allevamento di mitili presente a ponente tra la Gaiola e Nisida.

Fig. 19 Estensione lineare degli elementi di degrado in valore assoluto rilevati sui 3 tracciati ROV

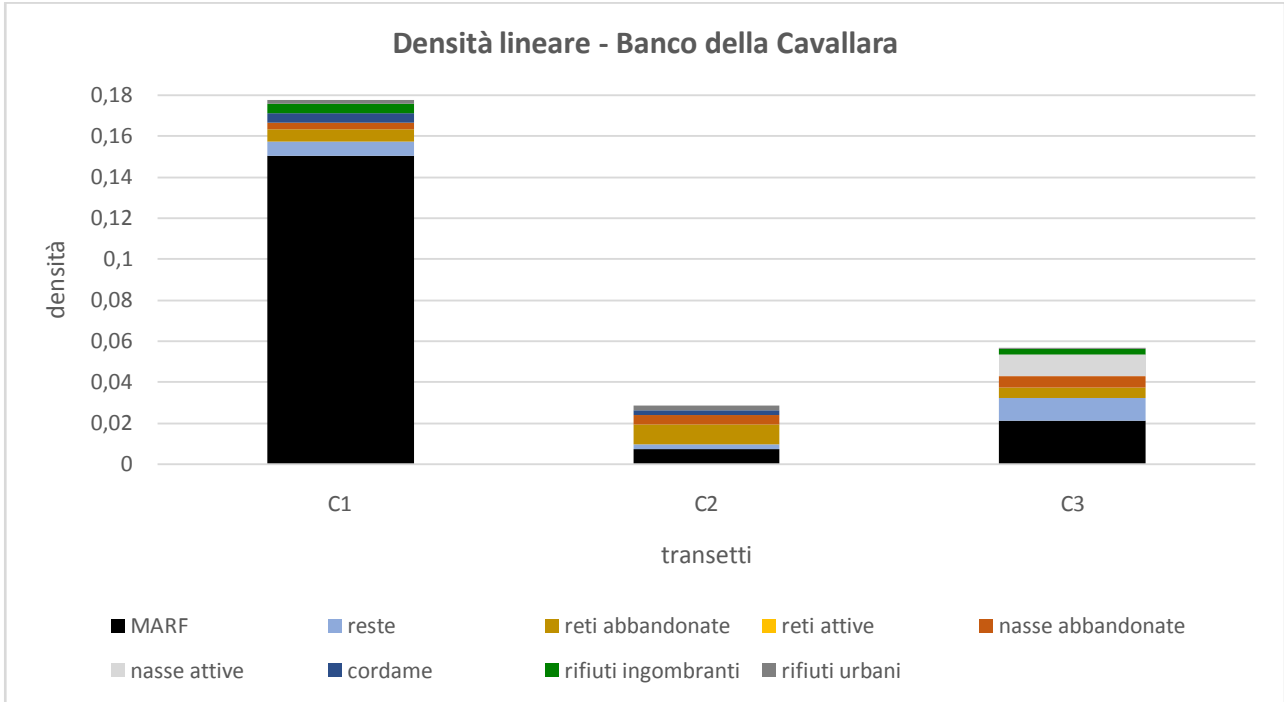
Fig. 20 Estensione lineare degli elementi di degrado rilevati in rapporto alle differenti lunghezze dei 3 tracciati ROV

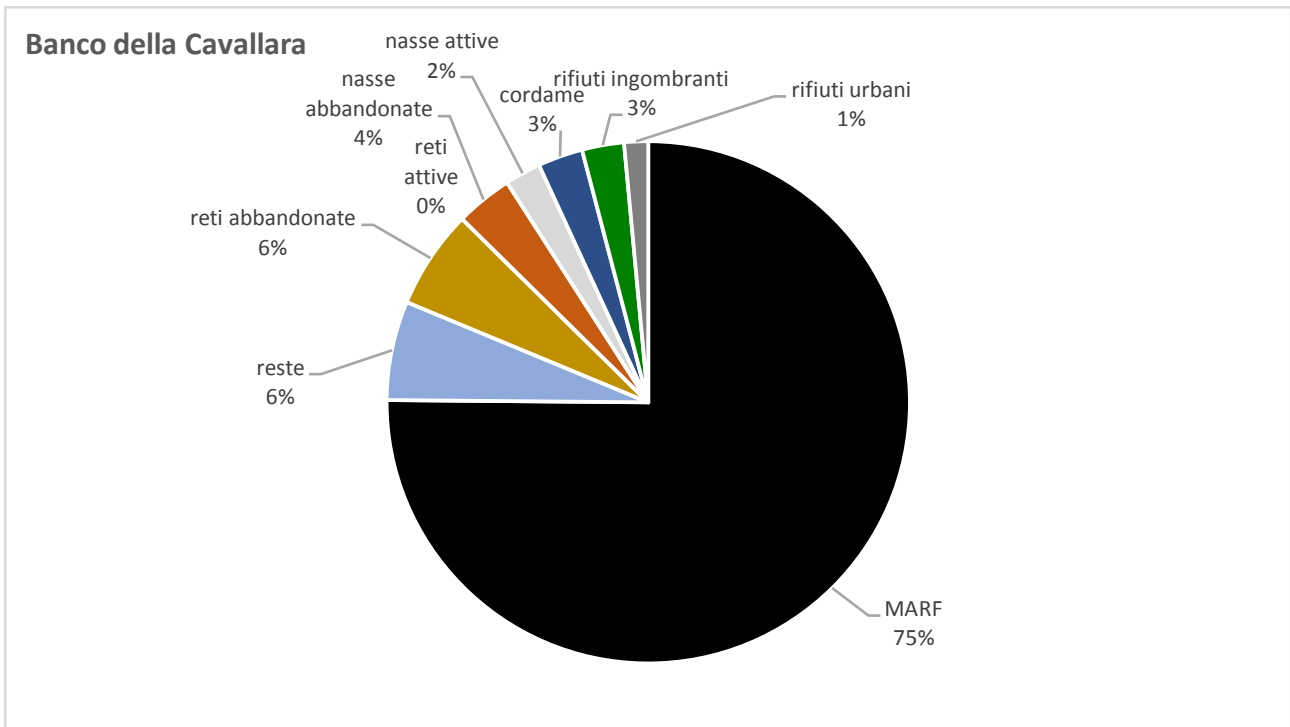
Focalizzandosi sulla tipologia "MARF", come detto anche precedentemente, questa maggiore presenza lungo il transetto C1 è dovuta, oltre all'orientamento del versante sud-occidentale verso la condotta fognaria, alla geomorfologia stessa della secca. Il banco è infatti caratterizzato da numerosi canyon trasversali al suo sviluppo costa largo che si aprono sul versante ovest, risalendo e rastremandosi all'interno del banco in direzione ovest-est. Questo forma una struttura a pettine verso ovest dove si va ad incuneare ed ammassare questo materiale proveniente dalla bocca di scarico posta all'interno della baia a ponente della secca.

Fig. 21 Percentuale relativa delle varie tipologie di degrado rilevate sull'intero banco della Cavallara nei tre tracciati ROV

Anche dai grafici di raffronto è evidente che in questo sito il quantitativo enorme di MARF rilevato rappresenta una vera e propria emergenza ambientale.

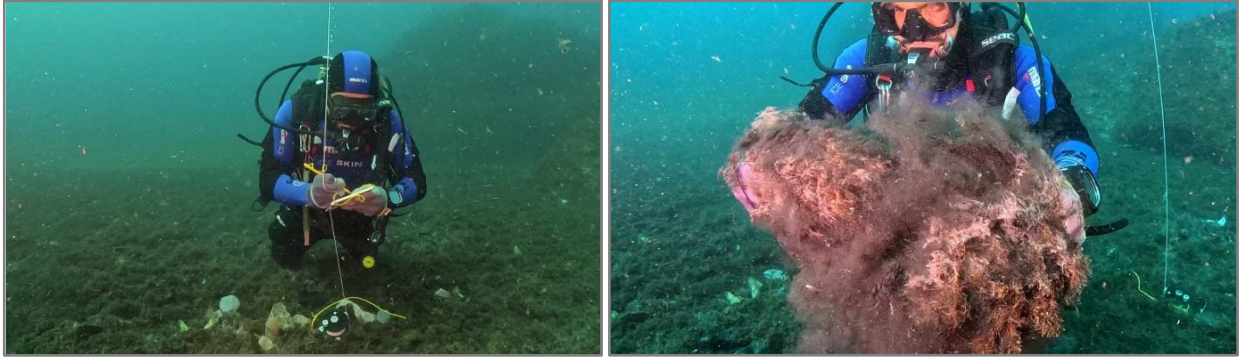
Fig. 23 attività di rilievo mediante operatori sub svolta in parallelo con la campagna ROV

Nella parte più interna in prossimità del piede delle pareti rocciose raggiunge uno spessore e densità maggiore ($\approx 60/80\text{cm}$), andando a diminuire di spessore e diradandosi man mano che ci sia allontana verso ovest sulla piana detritico-sabbiosa, a conferma dell'effetto barriera e accumulo svolto dal banco roccioso stesso nei confronti dei rifiuti fognari provenienti dagli scarichi di acque reflue ubicati nell'area di Cala Badessa.

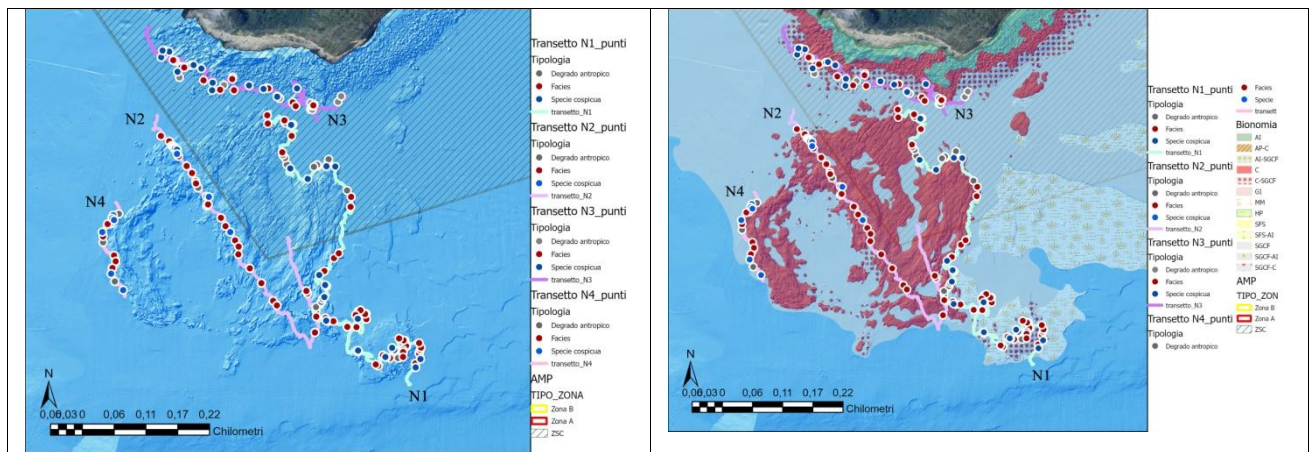
Fig. 27 Mappa Geomorfológica a Bionómica del banco di Nisida con tracciati ROV e target principali

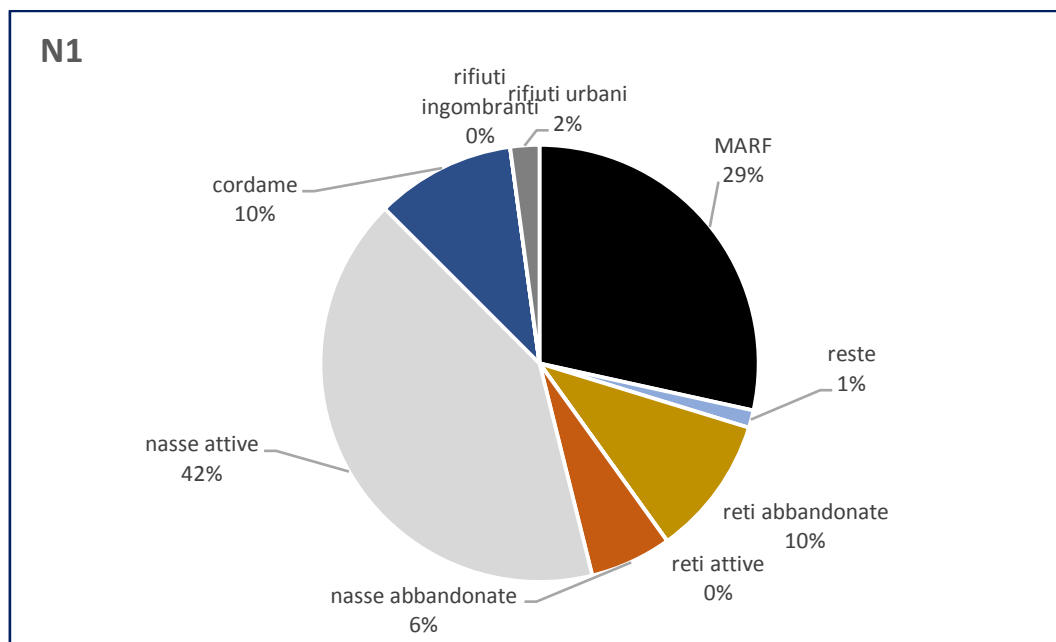
Si nota che la maggioranza degli elementi di degrado rilevati sono legati all'attività di pesca ed in particolare alla pesca con nasse. Sono presenti diverse cordate di nasse attive che intercettano in pieno le facies ad *Eunicella cavolinii* (7 cordate rilevate), seguite da cime e nasse abbandonate (rispettivamente 3 e 4). Anche i rifiuti urbani sono stati rilevati in 5 punti differenti, la maggior parte dei quali (83%) erano buste di plastica. Rilevate anche reti abbandonate, e retini in polipropilene usati nella mitilicoltura (reste) probabilmente provenienti dal limitrofo impianto di Mitilicoltura di Coroglio.

Verso la fine del transetto presenti anche chiazze di rifiuti fognari (MARF) alla base delle pareti rocciose sul fondo detritico-sabbioso, data la presenza degli scarichi di troppopieno a poca distanza.

Fig. 28 - N1: Percentuale relativa di incidenza delle varie tipologie di degrado

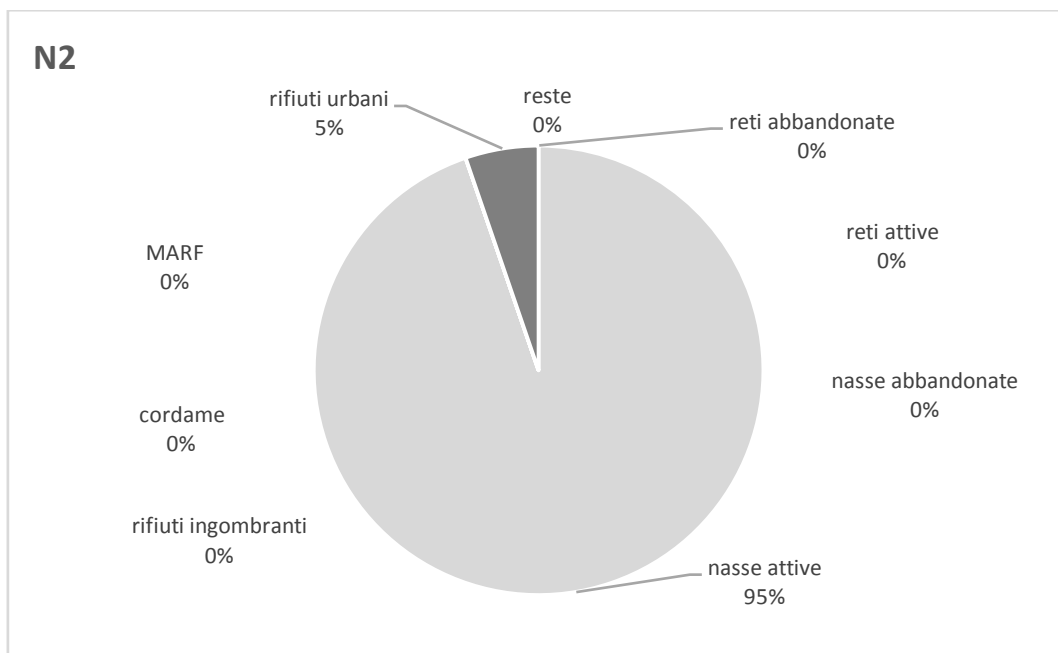
Nel Grafico in Fig. 28 si nota come le nasse attive rappresentino la maggior parte del disturbo antropico rilevato (3 cordate). I rifiuti urbani sono stati rilevati in 2 punti differenti, il 50% rappresentato da buste di plastica.

È evidente anche l'effetto falce delle cordate di nasse sugli organismi a portamento eretto arborecente, che si riscontrano solo nelle spaccate e pareti ridossate dove le cordate penetrano più difficilmente.

Fig. 30 - N2: Percentuale relativa di incidenza delle varie tipologie di degrado

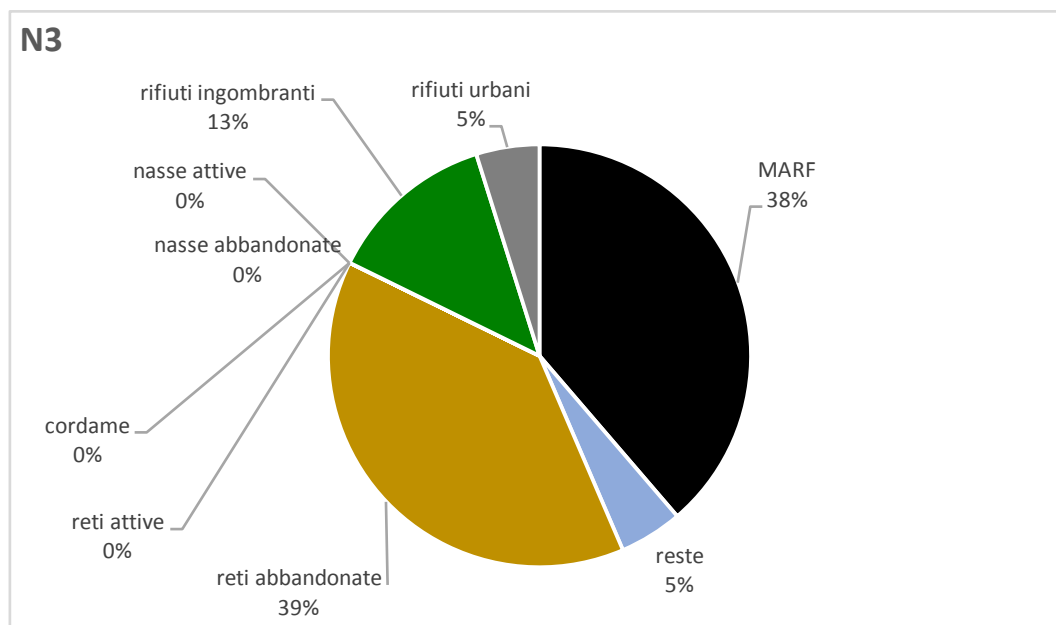
Il Grafico in Fig. 32 mostra come gli impatti antropici lungo questo transetto risentano meno dell'influenza delle attività di pesca attiva. Sono state rilevate reti abbandonate e accumuli di reste da mitilicoltura. Presenti anche rifiuti ingombranti, con copertoni (ne sono stati identificati 3) e, in percentuali minori, rifiuti urbani. Presenti anche chiazze di MARF con estensione media in aree ridossate di fondale tra i blocchi di franata.

Fig. 32 N3: Percentuale relativa di incidenza delle varie tipologie di degrado

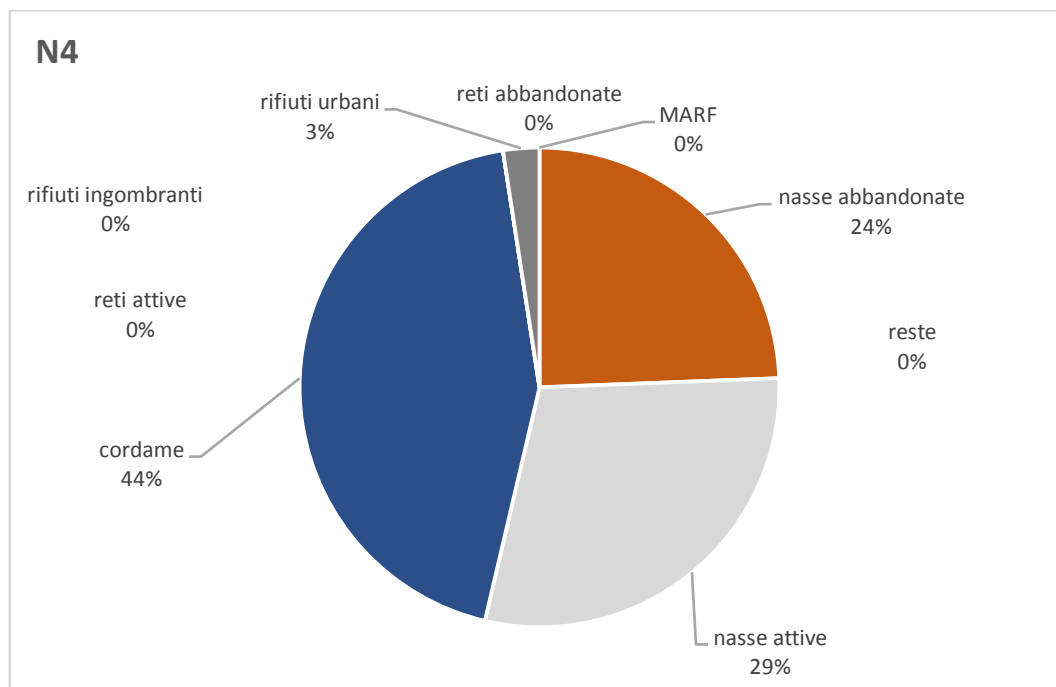
Sono presenti principalmente elementi di degrado afferibili ad attività di pesca, quali nasse attive, nasse abbandonate e cordame (Fig. 34 - 35).

Fig. 34 - N4: Percentuale relativa di incidenza delle varie tipologie di degrado

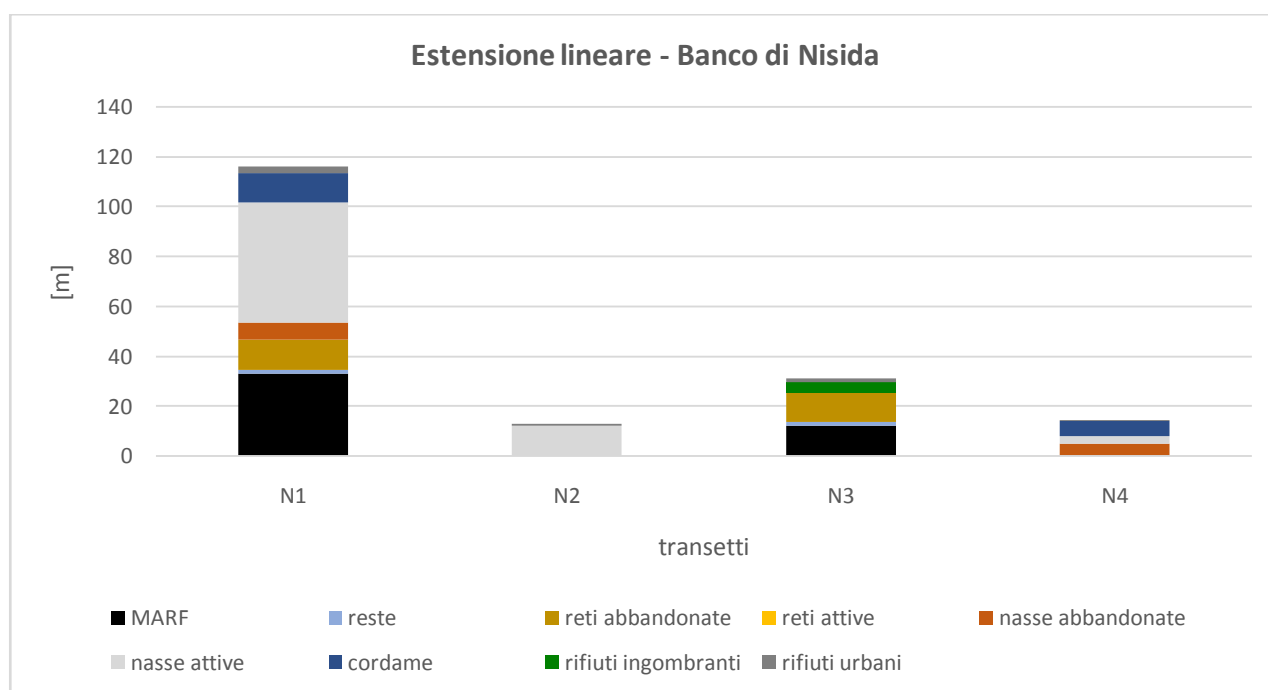
Fig. 36 Estensione lineare degli elementi di degrado in valore assoluto rilevati sui 4 tracciati ROV

I grafici seguenti mostrano il confronto tra l'estensione lineare delle diverse tipologie di degrado antropico riscontrate lungo i transetti espresso sia come valore assoluto (Fig. 36) che come densità, cioè in rapporto alla lunghezza del percorso effettivo effettuato in ogni transetto (Fig. 37).

È evidente che gli elementi di degrado che caratterizzano maggiormente l'area sono quelli legati all'attività di pesca con attrezzi in posa attivi e/o abbandonati, cordame, ecc... Parallelamente si denotano elementi diversi che caratterizzano i transetti a seconda dell'esposizione ad est o ad

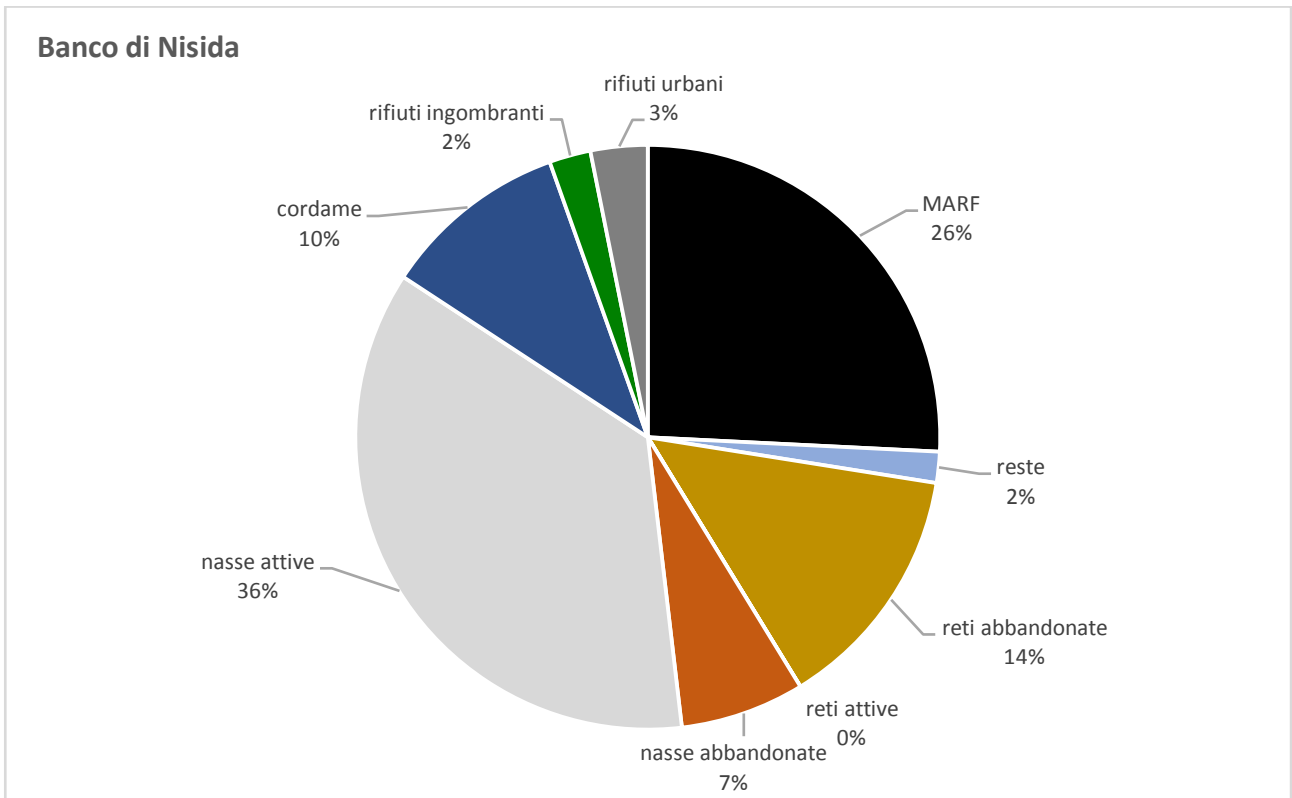
Fig. 38 Percentuale relativa delle varie tipologie di degrado rilevate sull'intero banco della Cavallara nei tre tracciati ROV

In generale come si denota anche dal grafico in Fig. 38, sul banco di Nisida l'elemento di maggior incidenza risulta essere l'attività di pesca, seguito dagli scarichi fognari e dai rifiuti provenienti dal limitrofo impianto di mitilicoltura.

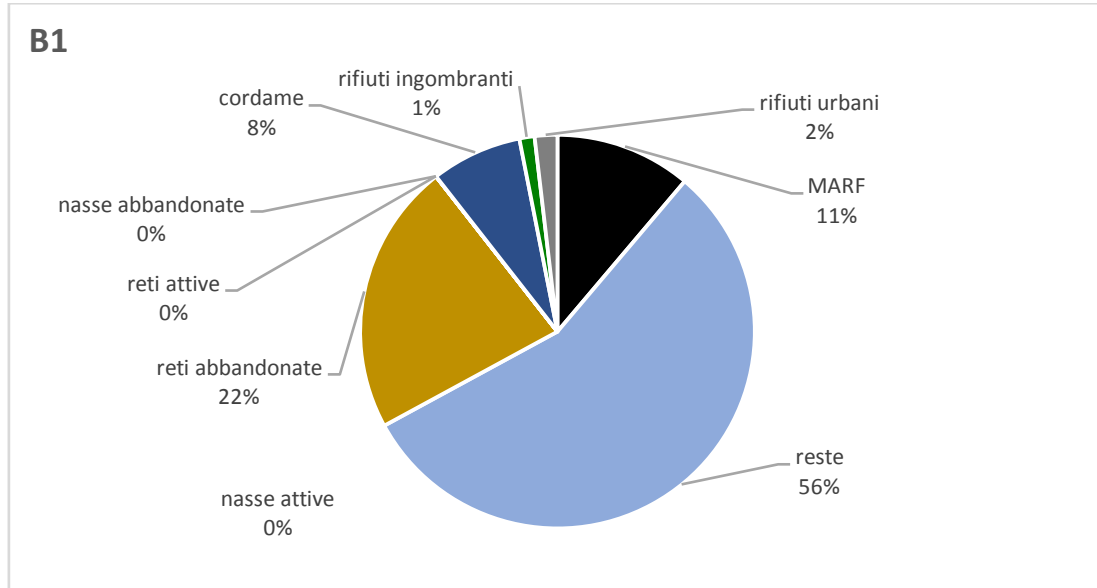
Fig. 40 - B1: Percentuale relativa di incidenza delle varie tipologie di degrado

La durata totale del transetto percorsa con il ROV è stata di 1 ora, 37 minuti e 25 secondi e sono stati rilevati 24 punti degrado antropico, di cui oltre la metà costituiti da reste. Il Grafico in Fig. 40 mostra come qui risultano marcatamente dominanti gli elementi di degrado direttamente legati al limitrofo allevamento di mitili che in parte sormonta i banchi rocciosi con ben 12 target caratterizzati da ammassi di reste abbandonati sui fondali (Fig. 41).

Secondo elemento di degrado presente in maggior percentuale sono le reti abbandonate, e anche qui si rilevano chiazze di MARF.

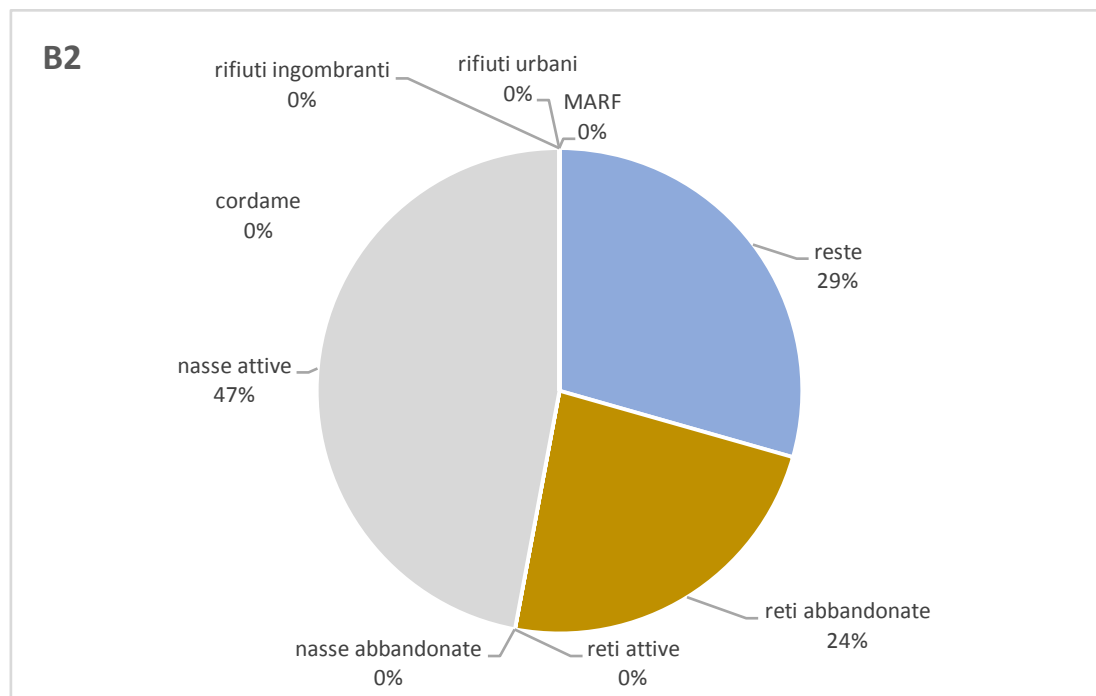
Fig. 44 B2: Percentuale relativa di incidenza delle varie tipologie di degrado

B2 - Il transetto B2 percorre l'affioramento ad est delle condotte fognarie nella sua parte meridionale. Qui sono stati individuati 4 elementi di degrado rappresentati da una rete

abbandonata, 1 ammasso di reste cospicuo e 2 punti con nasse attive (Fig. 44). Anche qui gli elementi di degrado da mitilicoltura ed attività di pesca sono quelli dominanti che caratterizzano l'area.

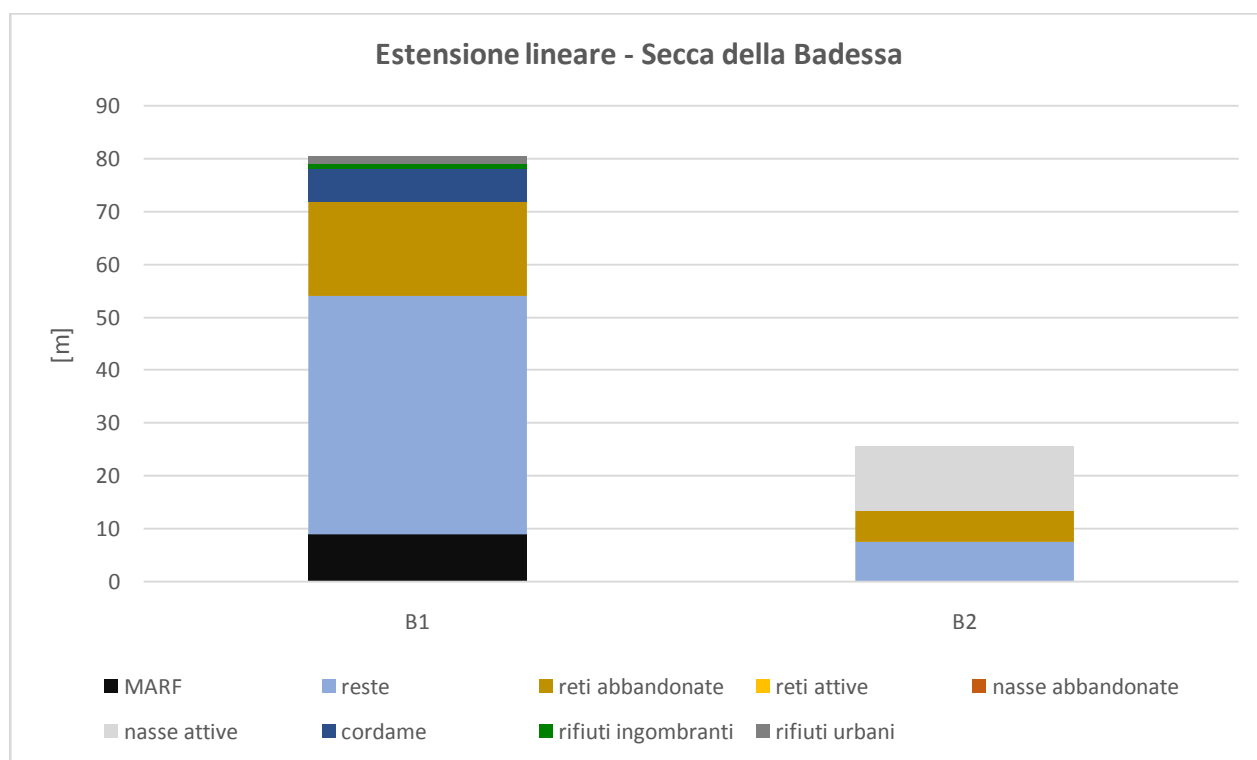
Fig. 46 Estensione lineare degli elementi di degrado in valore assoluto rilevati sui 2 tracciati ROV

I grafici seguenti riepilogano lo stato della Secca della Badessa mediante il confronto tra i 2 transetti effettuati. (Fig. 46 - 47)

È evidente come in questo sito la maggior fonte di degrado e contaminazione sia rappresentata dal limitrofo allevamento di Mitili che si estende ad ovest della secca. Diversi ammassi di reste sia in forma sciolta che a sacco sono stati trovati sparsi ovunque sui fondali. Durante l'ispezione ROV sono stati notati blocchi in calcestruzzo di aggancio dei filari a contatto e parzialmente sovrapposti al margine roccioso della secca sul versante ovest. Reti abbandonate, filari di nasse e alcuni accumuli di MARF completano il carnet degli elementi di degrado rilevati. La maggior lunghezza lineare di elementi di degrado su B1 è dovuta esclusivamente alla notevole lunghezza del transetto rispetto al B2.

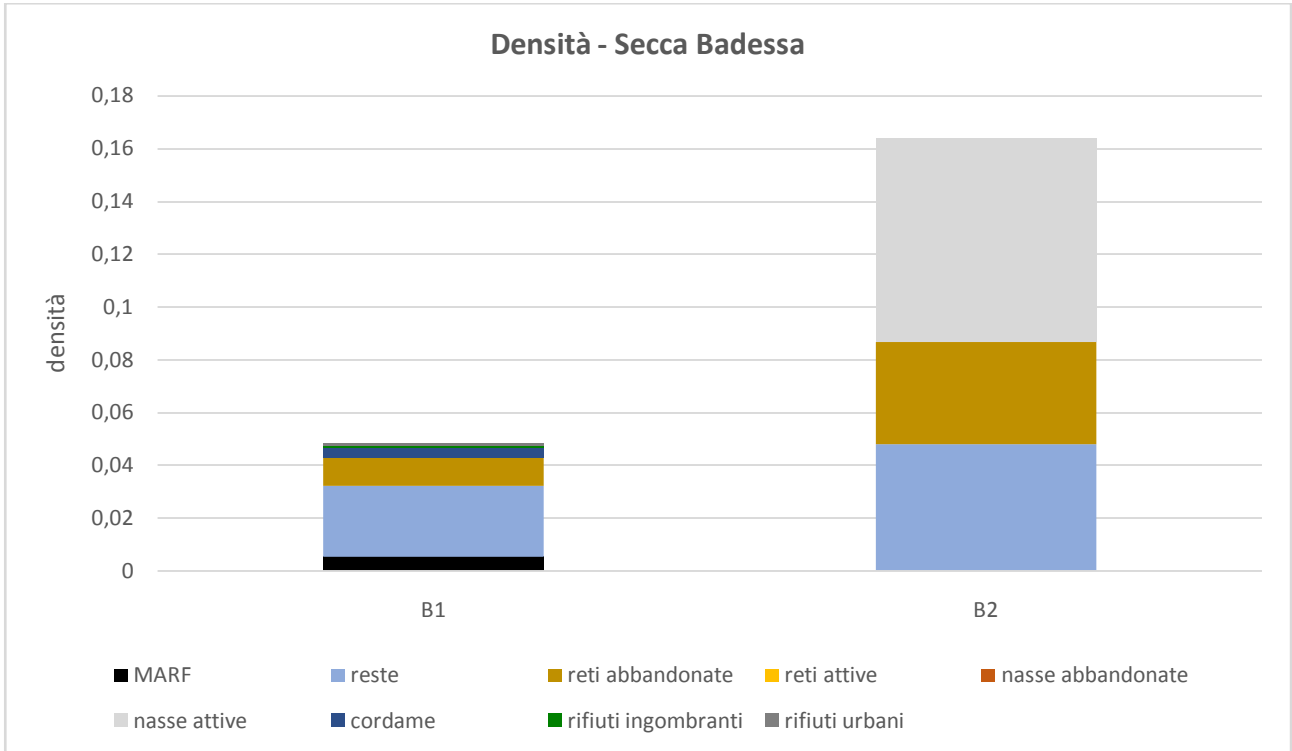
Fig. 47 Estensione lineare degli elementi di degrado rilevati in rapporto alle differenti lunghezze dei 2 tracciati ROV

Nel grafico successivo (Fig. 47), che prende in considerazione la densità di elementi riscontrati rispetto alla lunghezza del percorso effettivo di monitoraggio subacqueo effettuato, si denota un'inversione di incidenza rispetto ai due transetti.

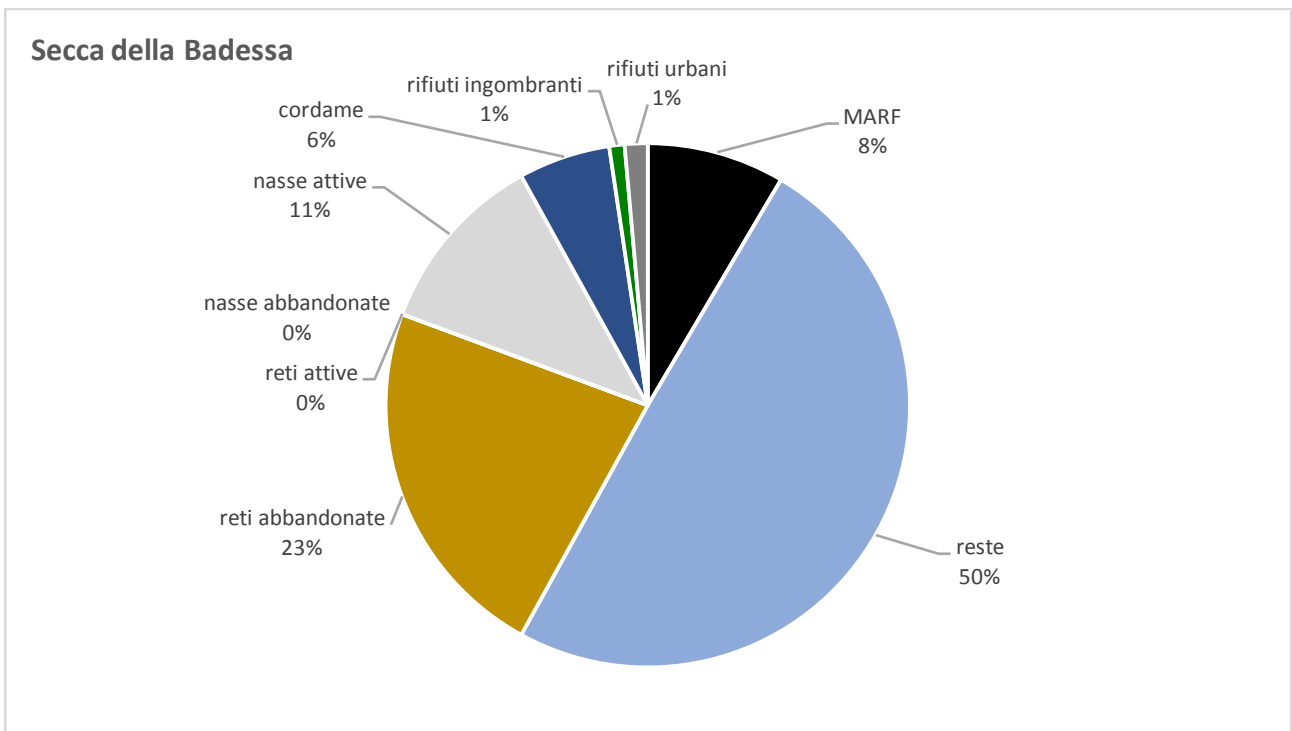
Fig. 48 Percentuale relativa delle varie tipologie di degrado rilevate sull'intero della secca della badessa nei 2 tracciati ROV

Anche il grafico in Fig. 48 evidenzia in maniera lampante come l'impatto degli scarti dell'allevamento di mitilicoltura sia il fattore primario di degrado su questo piccolo nucleo di secche che peraltro si trova all'esterno sia dell'AMP che della ZSC. Il Parco ha già avanzato anni fa alla Regione Campania la proposta di ripermimetrazione della ZSC per includere anche la secca della Badessa.

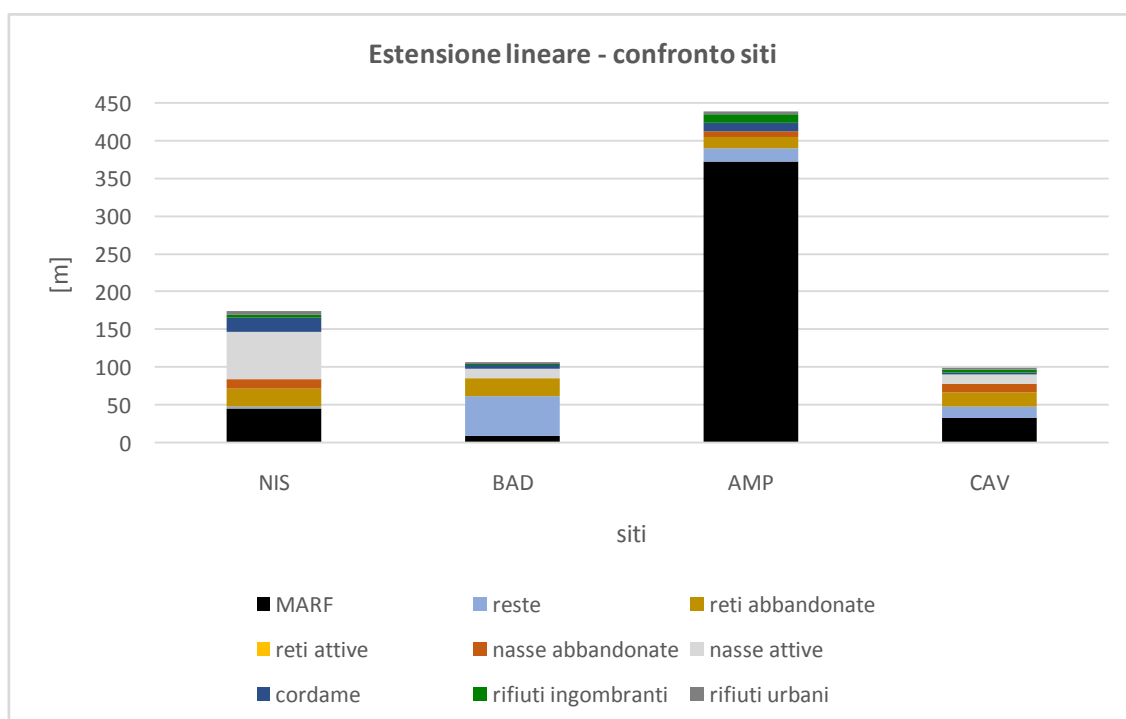
Fig. 50 Estensione lineare degli elementi di degrado in valore assoluto rilevati sui 4 siti

I Grafici in Fig. 50 e 51 mostrano le diverse tipologie di degrado antropico censite nelle 4 macroaree, rispettivamente in valore assoluto e in rapporto ai metri lineari di percorso ROV totale eseguito in ciascuna di esse.

È evidente che il dato che spicca maggiormente su tutti in entrambi i grafici è l'elevatissimo valore di degrado riscontrato proprio nella macroarea AMP, dovuto essenzialmente agli accumuli di Masse Aggregate di Rifiuti Fognari (MARF).

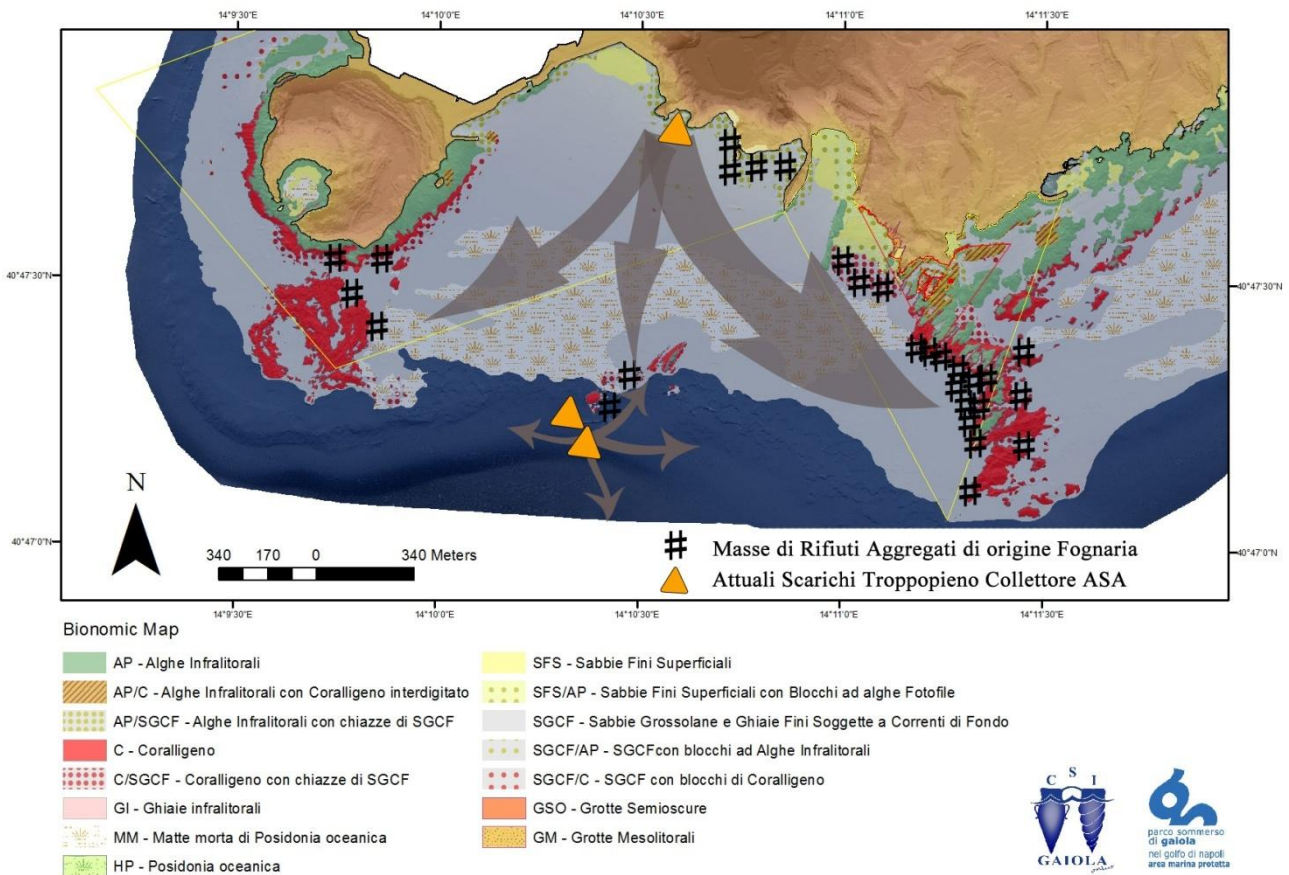
Oltre a ciò risulta determinante anche la geomorfologia dell'area nell'accumulo di questi enormi quantitativi di MARF. In pratica i rifiuti di origine fognaria provenienti da ponente dai tre scarichi di troppopieno del collettore cittadino ASA (Arena S. Antonio), presenti in Cala Badessa (Fig. 53 e 54), propagandosi verso est e spinti dalle correnti costiere dominanti (Fig. 52), vanno ad intercettare il lungo banco della Cavallara, che si interpone a mo' di diga continua dalla terraferma per circa 700 m dalla costa, accumulandosi alle sue pendici e risalendo lungo i canyon sottomarini aperti verso ovest.

Fig. 53 Ipotesi di schema grafico dei flussi provenienti dagli scolmatoi di cala Badessa in relazione agli accumuli di MARF riscontrati nell'area

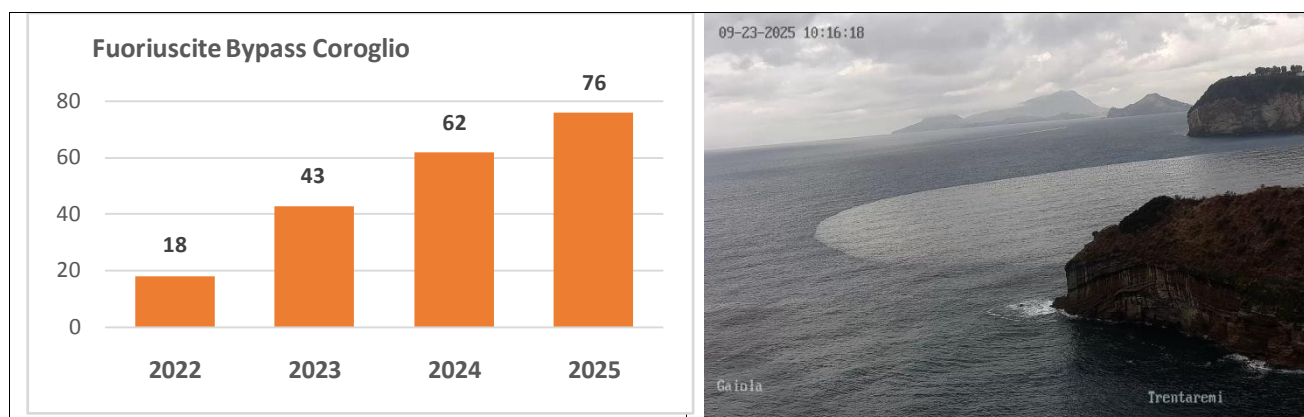
È evidente che uno scarico di tale portata in un'area di estrema sensibilità ambientale come quella oggetto dello studio, interessata da una Zona Speciale di Conservazione Europea Natura2000 ed un'Area Marina Protetta nazionale, non poteva essere scevro di impatto sull'ambiente. Tuttavia stupisce il quantitativo enorme di rifiuti di chiara origine fognaria riscontrato, in riferimento alle norme europee, nazionali e regionali che stabiliscono il principio di eccezionalità, controllo (trattamenti preliminari adeguati) e compatibilità con il corpo recettore dello scarico, soprattutto nel caso di scarico in aree sensibili. Anche sul principio di eccezionalità infatti i dati acquisiti negli ultimi anni mostrano un trend annuale in continuo e rapido aumento che palesa il carattere non più di "eccezionalità" dello scarico, probabilmente anche per via dei cambiamenti climatici e dell'aumento della frequenza ed intensità delle piogge.

Fig. 55 Il Trend di attivazioni del Bypass di scarico, censito mediante il sistema di monitoraggio h24 del Parco
