AREA MARINA PROTETTA PARCO SOMMERSO DI GAIOLA

Progetto URCHIN “Underwater Research Coralligenous Habitat In Naples”

Relazione sullo stato della biocenosi a Coralligeno della Città di Napoli

Anno 2025

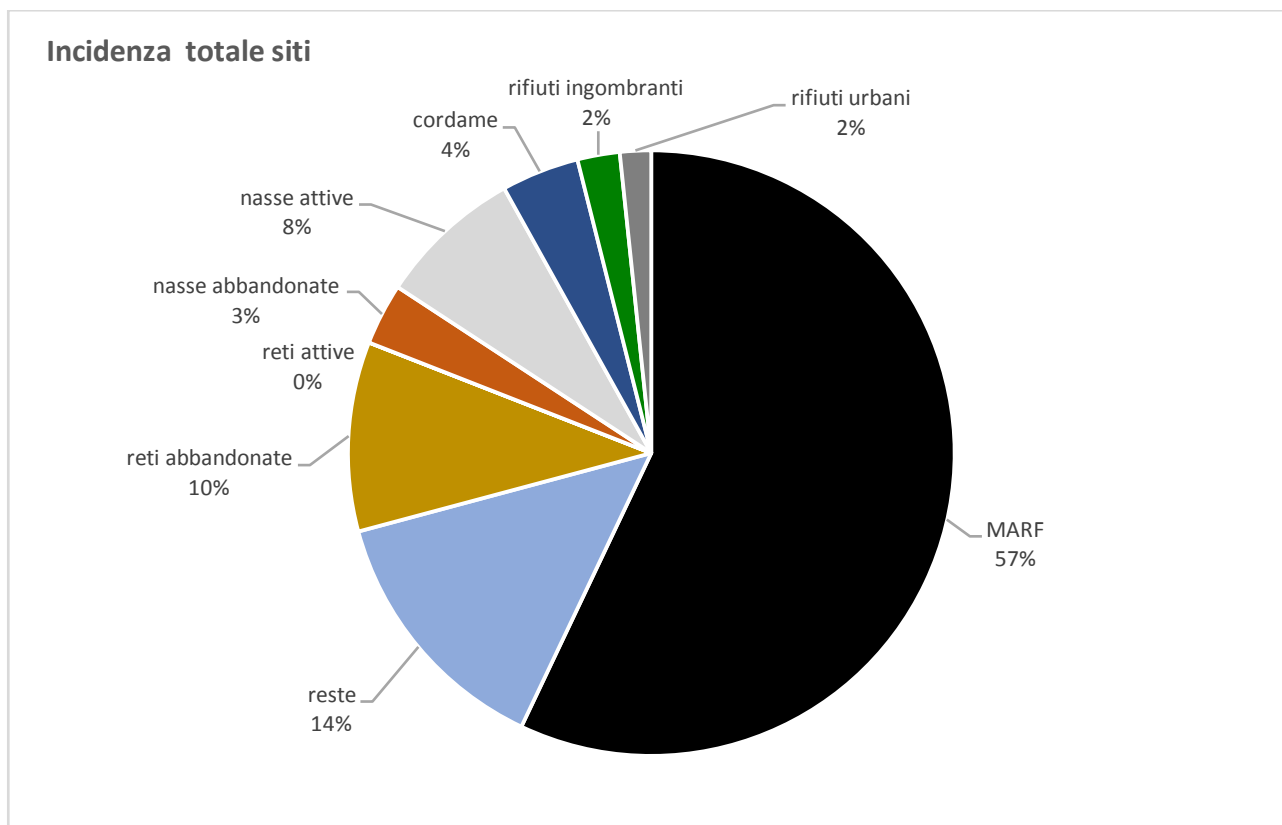
Fig. 56 Percentuale relativa di incidenza delle varie tipologie di degrado sull'intera area di studio

Tuttavia, come si evince dal Grafico in Fig. 56, gli scarichi di bypass presenti nell'area sono senza ombra di dubbio l'elemento di maggior impatto e degrado ambientale attualmente presente.

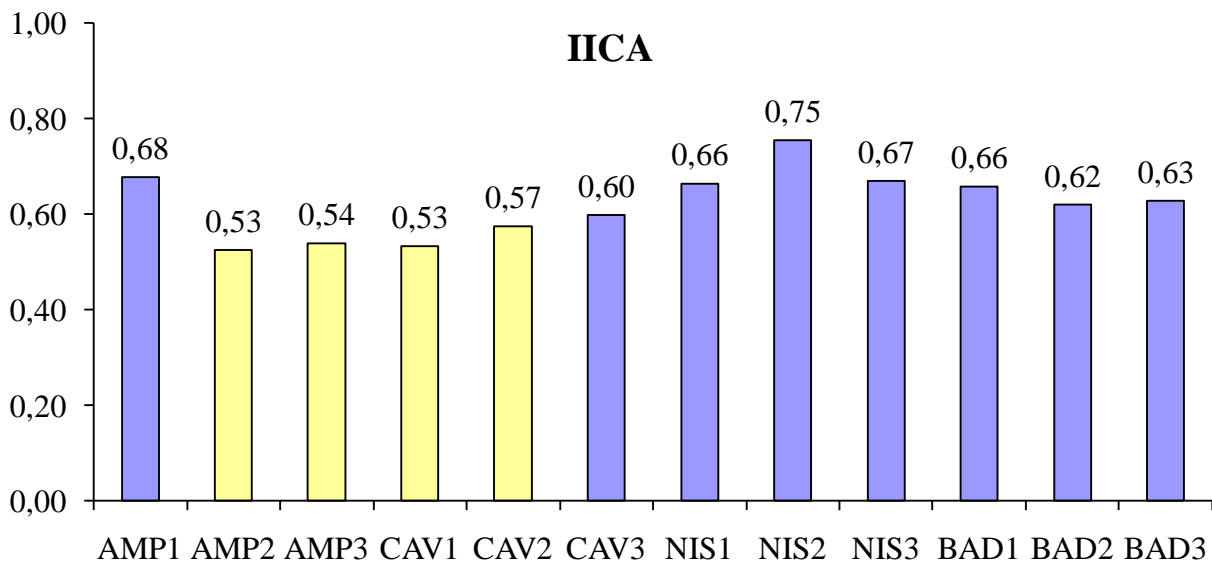
Fig. 57 Indice IICA delle stazioni di monitoraggio del coralligeno di parete

Si può notare che i valori sotto soglia sono proprio delle stazioni di campionamento su parete posizionate sul settore ovest del banco della Cavallare, alle quote più basse, sia all'interno dell'AMP (AMP2-AMP3) che sulla porzione di banco esterna (CAV1-CAV2). Questo indica una chiara sofferenza anche del Coralligeno di parete, soprattutto nelle zone del banco esposte ad ovest e più vicine al fondo, che risentono maggiormente dell'impatto del MARF proveniente dagli scolmatoi fognari. Si nota che la stazione AMP-1 che è ad una quota più elevata dal fondo è l'unica del settore che mostra valori nella norma.

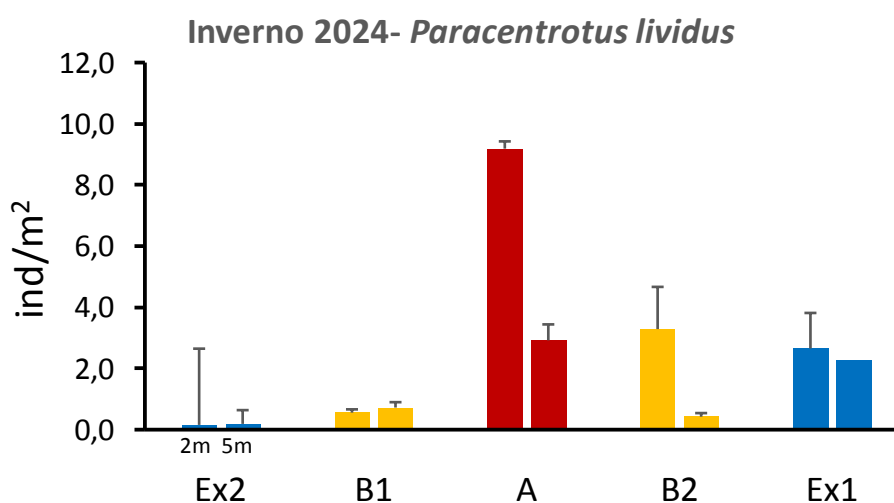
Fig. 60 Densità di *P. lividus* nelle 5 aree di campionamento (Inverno 2024)

Come si vede nel sito Ex2 ad Ovest dell'AMP, in Cala Badessa, la densità di ricci è risultata pari a 0.2 ± 0.1 ind/m² a dicembre 2024 e 0.03 ± 0.0 ind/m² ad agosto 2025, valori prossimi allo zero, con una marcata differenza tra il settore ad est e ad ovest dell'AMP anche per quanto riguarda i due siti in Zona B.

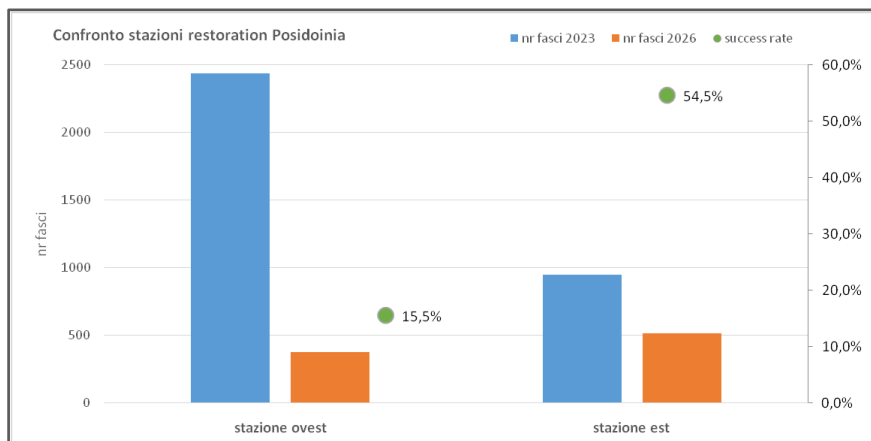
Fig. 65 Differenza di Success rate tra le stazioni di reimpianto ad Ovest ed Est della Gaiola

I siti di reimpianto posizionati ad Ovest della Gaiola, a largo della baia di Trentaremi, in Zona B, presentano al contrario dei siti ad Est, una situazione pesantemente degradata con un **success rate di appena il 15%**, contro il 55% della stazione di reimpianto ad Est, perfettamente in linea con i dati bibliografici.

Sui fondali e sugli stessi nuclei di reimpianto si nota la presenza a tratti anche cospicua di rifiuti di chiara origine fognaria e le foglie appaiono spesso **ricoperte di un deposito particellato fine**. I nuclei di reimpianto si sono drasticamente diradati e non si notano segnali incoraggianti di ripresa vegetativa che possano far ipotizzare un'inversione del trend di diradamento.

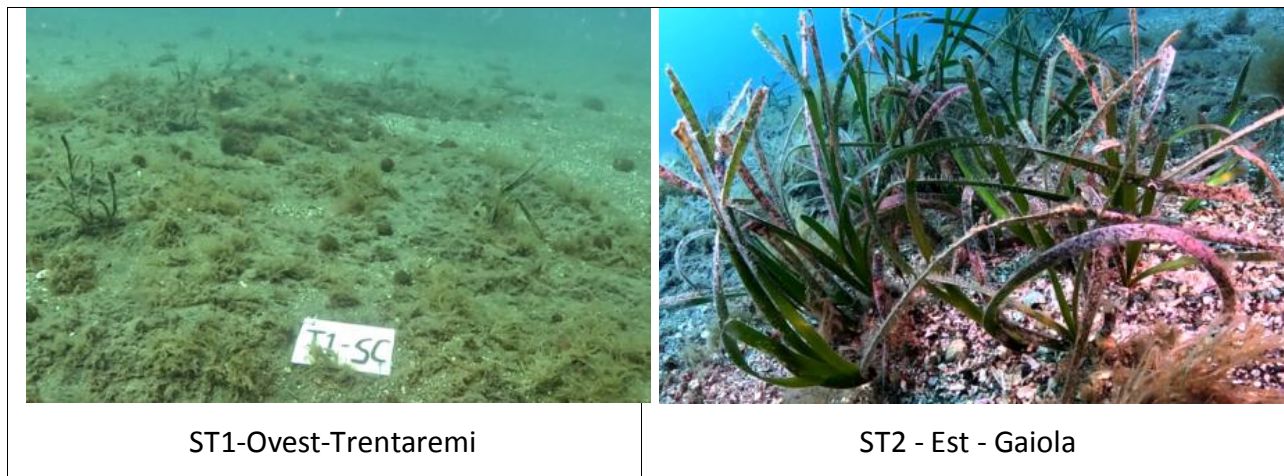
Fig. 66 Differenza tra le talee delle stazioni Ovest rade ed in sofferenza e le talee delle Stazioni Est in piena ripresa vegetativa

La situazione, anche se non già compromessa, appare diametralmente diversa rispetto alle talee delle stazioni "Gaiola" ad Est che invece appaiono vigorose e in piena espansione e ripresa vegetativa (Fig. 66).

ST1-Ovest-Trentaremi

ST2 - Est - Gaiola

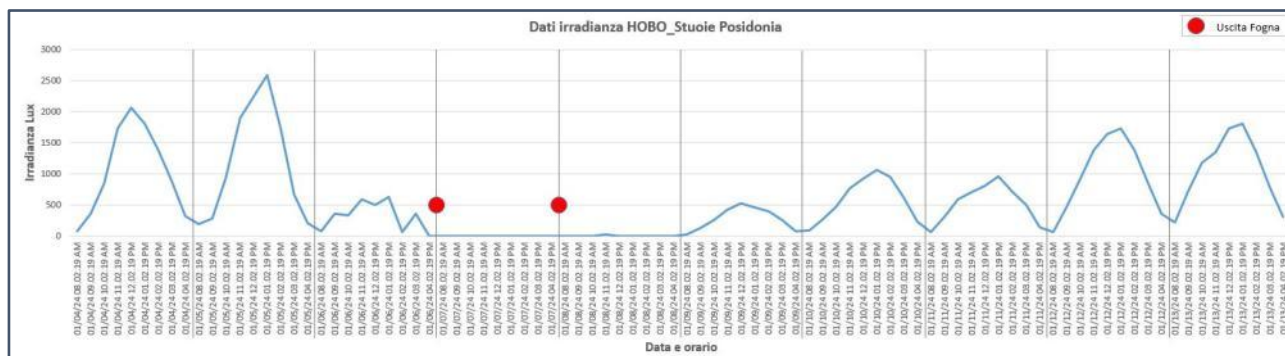
Fig. 67 Dati di irradianza sulla stazione di reimpianto Est-Trentaremi, a cavallo di un evento di Bypass fognario

Il dato è confermato dall'osservazione dei dati di irradianza raccolti mediante gli appositi sensori HOBO posizionati sulle stuoie. In occasione degli scarichi di troppopieno si ha un totale azzeramento della luce che raggiunge i fondali abbattendo enormemente la capacità fotosintetica della pianta (Fig. 67).

A questo si aggiunge la precipitazione del particolato in sospensione del plume di scarico che depositandosi sulle foglie delle piante continua ad inibire a lungo termine la capacità fotosintetica delle piante anche quando le condizioni di trasparenza si sono ripristinate.
